## Σύσταση Ασφαλείας Υπ' αριθ.: 04/2015

Τύπος πλοίου: Αλιευτικό Επαγγελματικό  
Έτος κατασκευής: 1983

### ΒΥΘΙΣΗ ΕΠ-Α/Κ «ΜΑΚΡΗΣ ΜΑΝΩΛΗΣ » Ν. ΡΕΘ. 28 ΘΑΝΑΤΟΣ ΜΟΝΑΔΙΚΟΥ ΕΠΙΒΑΙΝΟΝΤΑ ΚΑΙ ΙΔΙΟΚΤΗΤΗ ΑΥΤΟΥ

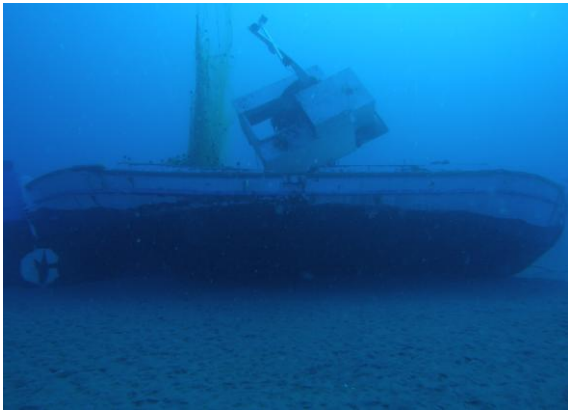
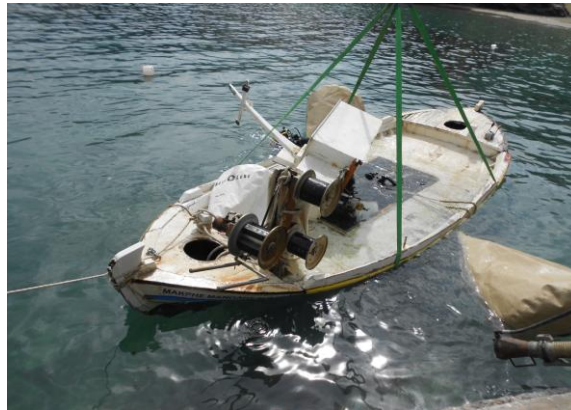
Η υπερκατασκευή με τον ιστό των φανών ναυσιπλοΐας, η οποία αποτελούσε το κάλυμμα για την είσοδο στον χώρο του μηχανοστασίου, είχε αποκολληθεί από το κατάστρωμα του σκάφους κατά την βύθισή του. Το πρυμναίο τμήμα του περιβλήματος του σκάφους έφερε σχετικά μεγάλα ανοίγματα και στις δύο πλευρές, πάνω από το ύψος καταστρώματος.

Παρόμοια ανοιγμάτα έφερε το σκάφος και στο πωραίο τμήμα όπου τμήματα του “ζωναριού” είχαν αποκολληθεί, ωστόσο διαπιστώθηκαν ενδείξεις πρόχειρης επισκευής με χρήση μονωτικού υλικού (στόκου), για τη στεγανοποίησή τους προκειμένου να αποτραπεί η εισροή θαλασσινού ύδατος στον εσωτερικό χώρο του σκάφους.

Σημειώνεται ότι το εύρος των προαναφερόμενων ανοιγμάτων και η κατάσταση στην οποία διαπιστώθηκαν αποκλείουν ενδεχόμενη πρόκλησή τους κατά τη βύθιση του σκάφους. Κατά συνέπεια εκτιμάται ότι προϋπήρχαν και προκλήθηκαν σε προγενέστερη χρονική περίοδο του ναυτικού ατυχήματος.

**Εικόνες από το σημείο βύθισης του σκάφους και κατά την διάρκεια της ανέλκυσής του (πηγή Λ/Χ Ρέθυμνου).**
