ΣΥΣΤΑΣΗ ΑΣΦΑΛΕΙΑΣ ΥΠ' ΑΡ.: 09/2012

| Αριθμός εκθέσεως στην οποία διατυπώθηκε: | 01/2012: Πυρκαγιά στο χώρο του γκαράζ του Ε/Γ-Ο/Γ “ΚΡΗΤΗ ΙΙ” (Δείτε την έκθεση εδώ .) |

Πυρκαγιά στο χώρο γκαράζ Ε/Γ-Ο/Γ πλοίου

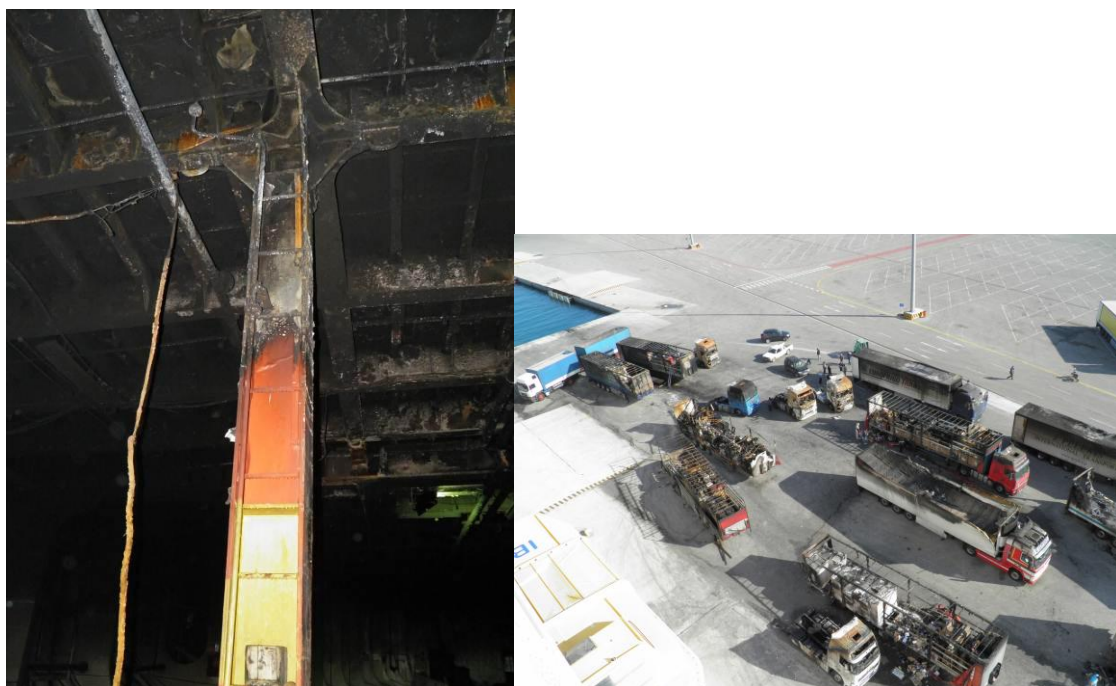
Φωτογραφίες από τις ζημιές που ενδεικτικά υπέστησαν η οροφή του γκαράζ και φορτηγά οχήματα πλαγιοδέτησε στον νέο λιμένα της Πάτρας και άμεσα κινήθηκε η διαδικασία αποβίβασης των επιβατών από τον δεξιό καταπέλτη της πρύμνης, η οποία διήρκεσε 15 λεπτά περίπου. Παράλληλα, πραγματοποιήθηκε η καταμέτρηση των επιβατών από στελέχη της Λιμενικής Αρχής με τη συνδρομή του πληρώματος του πλοίου και επιβεβαιώθηκε η ασφαλής αποβίβαση όλων των επιβατών.

Οι συνέπειες του εξεταζόμενου ατυχήματος περιορίστηκαν σε περιορισμένης έκτασης υλικές ζημιές στο πλοίο και σε εκτεταμένες υλικές ζημιές σε φορτηγά οχήματα ευρισκόμενα πλησίον της εστίας της πυρκαγιάς στο κυρίως γκαράζ του πλοίου.
