ΣΥΣΤΑΣΗ ΑΣΦΑΛΕΙΑΣ ΥΠ' ΑΡ.: 10/2013

Αριθμός εκθέσεως στην οποία διατυπώθηκε:	02/2013: Τραυματισμός ναυτικού στο Ε/Γ-Ο/Γ «ΝΗΣΟΣ ΚΕΦΑΛΟΝΙΑ» (Δείτε την έκθεση εδώ .)
Φορέας προς τον οποίο διατυπώθηκε:	Διαχειρίστρια εταιρεία του πλοίου («ΚΕΦΑΛΟΝΙΑΝ ΛΑΪΝΣ ΝΑΥΤΙΚΗ ΕΤΑΙΡΕΙΑ»)
Ημερομηνία κατά την οποία εκδόθηκε:	11/11/2014

Τραυματισμός ναυτικού σε Ε/Γ-Ο/Γ πλοίο

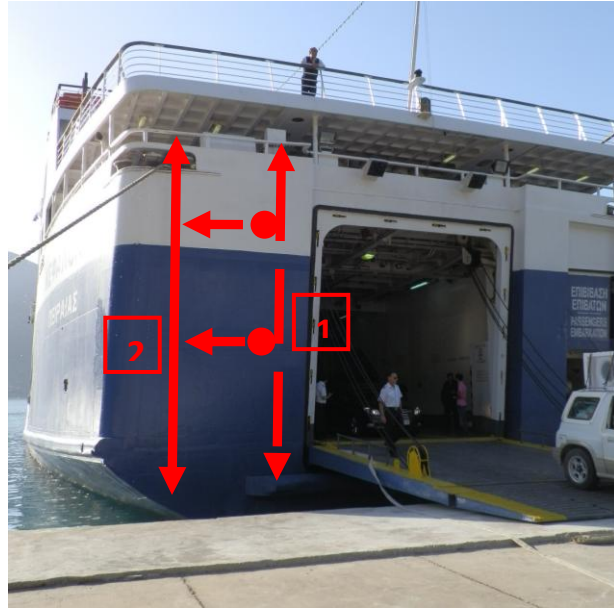
Το Ε/Γ-Ο/Γ κατέπλευσε στον λιμένα Αργοστολίου και πρυμνοδέτησε, καθόσον είχαν ολοκληρωθεί οι δρομολογιακές του υποχρεώσεις. Στον χώρο της πρύμνης για τη διαδικασία πρόσδεσης, βρίσκονταν τρεις ναύτες με επικεφαλής τον Ύπαρχο του πλοίου. Μετά την εκφόρτωση επιβατών και οχημάτων και λόγω των δυσμενών καιρικών συνθηκών που επικρατούσαν, το πλήρωμα συνέχισε τις εργασίες ενίσχυσης προσδέσεως του πλοίου, με σχοινιά κυρίως από την πλώρη («λεντίες»). Ένας εκ των ναυτών που εκτελούσε φυλακή στην πρύμνη του πλοίου, εκλήθη να μετακινήσει το σκοινί ανάρτησης ελαστικού παραβλήματος («λάστιχου»), το οποίο προστάτευετο αριστερό πρυμναίο ζωνάρι του

πλοίου από την πιθανότητα επαφής με τον προβλήτα λόγω των δυσμενών καιρικών συνθηκών που επικρατούσαν. Κατά την προσπάθειά του αυτή, ο ναύτης τραυματίστηκε στον αριστερό του αντίχειρα, με αποτέλεσμα να μεταφερθεί άμεσα στο τοπικό νοσοκομείο, όπου του παρασχέθηκε περίθαλψη και νοσηλεία.

Εικόνα 1: Τα σημεία αρχικής (θέση 1) και τελικής (θέση 2) ανακρέμασης του ελαστικού παραβλήματος.

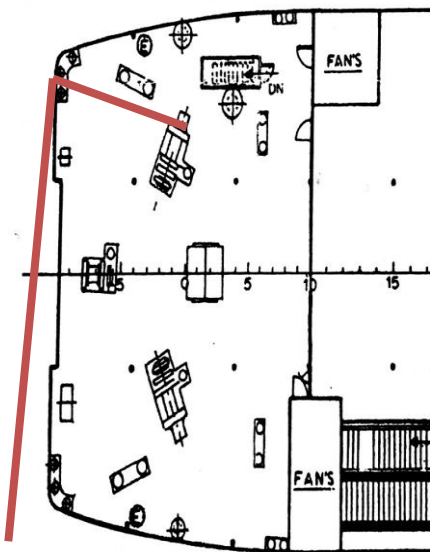
Επιπρόσθετα, η μορφολογία του λιμένα δεν εξασφάλιζε επαρκή προστασία για τα ελλιμενισμένα πλοία όταν επικρατούσαν δυσμενείς καιρικές συνθήκες, λόγω της μεγάλης επιφάνειας έκθεσης του πλοίου στους ισχυρούς ανέμους από Νότιες διευθύνσεις, που δημιουργούσε μεγάλες ροπές στρέψης στο πλοίο. Επίσης, το βάθος του λιμένα δεν επαρκούσε για την ασφαλή προσέγγιση του πλοίου και την πόντιση των αγκυρών, οπότε η ασφάλιση του πλοίου γινόταν με χρήση πρόσθετων κάβων από την πλώρη (λεντίες).

Εικόνα 2: Σχέδιο διάταξης πρυμναίου καταστρώματος πρόσδεσης με τον πρόσθετο κάβο που τοποθετήθηκε για τη συγκράτηση της πρύμνης από την επίδραση των νοτίων ανέμων.

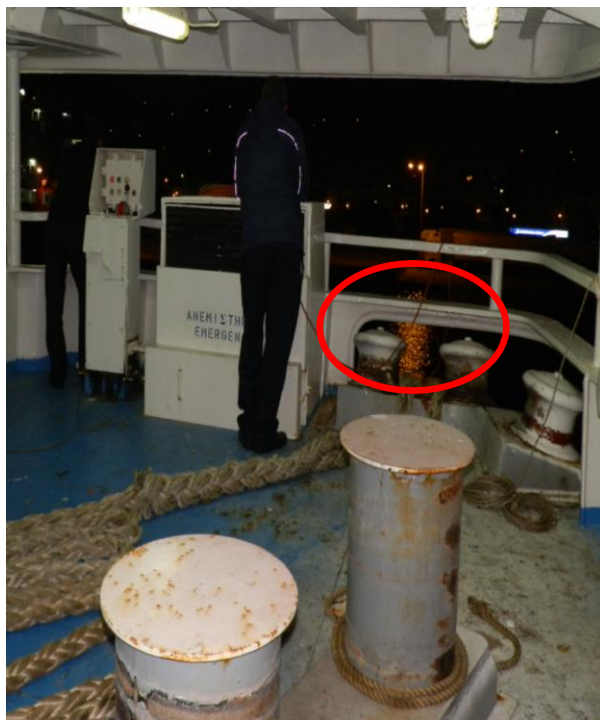
Πριν την πρόσδεση του πλοίου δεν πραγματοποιήθηκε διαδικασία εκτίμησης κινδύνου, σύμφωνα με το Κώδικα Ασφαλούς Διαχείρισης (ISM Code – Chapter IX SOLAS 74), ώστε υπό τις επικρατούσες δυσμενείς καιρικές συνθήκες να εντοπιστούν τυχόν επισφαλείς παράγοντες και σημεία αυξημένης επικινδυνότητας και να δοθούν κατάλληλες οδηγίες για την ασφαλή πρόσδεση του πλοίου και τη λήψη πρόσθετων μέτρων για την προστασία του προσωπικού.

Σημειώνεται ότι οι ισχυροί πλευρικοί άνεμοι με ριπές πολύ ισχυρής έντασης επιφέρουν μεταβαλλόμενη τάση στα σχοινιά πρόσδεσης με αποτέλεσμα την ελαφρά μετακίνηση του πλοίου κατά το εγκάρσιο και συνεπαγόμενες μικρές μετακινήσεις των κάβων στους οδηγούς εκ των οποίων διέρχονται.

Εικόνα 3: Άποψη του πρυμναίου αριστερού χώρου του καταστρώματος πρόσδεσης. Επισημαίνονται (κυκλωμένοι με ερυθρό χρώμα) οι τονοδηγοί μέσω των οποίων διερχόταν ο πρυμναίος κάβος, στο σημείο όπου τραυματίστηκε ο ναύτης του πλοίου

Επί του εξεταζόμενου ναυτικού ατυχήματος, οι ανωτέρω περιγραφόμενες καταστάσεις δεν εκτιμήθηκαν επαρκώς, με αποτέλεσμα η ενέργειά του ναύτη να περάσει το χέρι του ανάμεσα από τους κάβους για να συγκρατήσει το σχοινί ανακρέμασης του λάστιχου να οδηγήσει στην επέλευση του συμβάντος.

Η επανεξέταση της διαδικασίας αξιολόγησης κινδύνων (risk assessment) που αφορά στην πρόσδεση του πλοίου, ιδιαίτερα υπό δυσμενείς καιρικές συνθήκες, με σκοπό τον εντοπισμό τυχόν επισφαλών παραγόντων και σημείων αυξημένης επικινδυνότητας και τη λήψη κατάλληλων μέτρων.

Η επανεξέταση από τις διαχειρίστριες εταιρείες των πλοίων της διαδικασίας αξιολόγησης κινδύνων (risk assessment) που αφορά στην πρόσδεσή τους, ιδιαίτερα υπό δυσμενείς καιρικές συνθήκες, με σκοπό τον εντοπισμό τυχόν επισφαλών παραγόντων και σημείων αυξημένης επικινδυνότητας και τη λήψη κατάλληλων μέτρων.
