ΣΥΣΤΑΣΗ ΑΣΦΑΛΕΙΑΣ ΥΠ' ΑΡ.: 13/2012

Αριθμός εκθέσεως στην οποία διατυπώθηκε:	01/2012: Πυρκαγιά στο χώρο του γκαράζ του Ε/Γ-Ο/Γ “ΚΡΗΤΗ ΙΙ” (Δείτε την έκθεση εδώ.)
Φορέας προς τον οποίο διατυπώθηκε:	Αναγνωρισμένος Οργανισμός πιστοποίησης του πλοίου
Ημερομηνία κατά την οποία εκδόθηκε:	19/11/2014

Πυρκαγιά στο χώρο γκαράζ Ε/Γ-Ο/Γ πλοίου

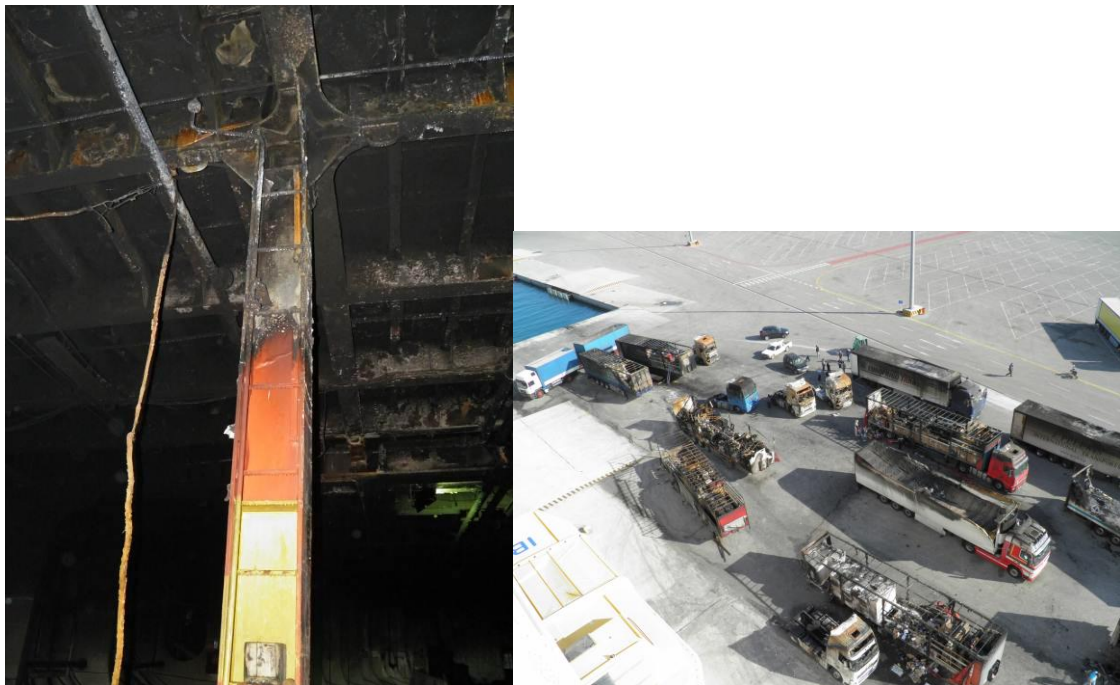
Φωτογραφίες από τις ζημιές που ενδεικτικά υπέστησαν η οροφή του γκαράζ και φορτηγά οχήματα πλαγιοδέτησε στον νέο λιμένα της Πάτρας και άμεσα κινήθηκε η διαδικασία αποβίβασης των επιβατών από τον δεξιό καταπέλτη της πρύμνης, η οποία διήρκεσε 15 λεπτά περίπου. Παράλληλα, πραγματοποιήθηκε η καταμέτρηση των επιβατών από στελέχη της Λιμενικής Αρχής με τη συνδρομή του πληρώματος του πλοίου και επιβεβαιώθηκε η ασφαλής αποβίβαση όλων των επιβατών.

Οι συνέπειες του εξεταζόμενου ατυχήματος περιορίστηκαν σε περιορισμένης έκτασης υλικές ζημιές στο πλοίο και σε εκτεταμένες υλικές ζημιές σε φορτηγά οχήματα ευρισκόμενα πλησίον της εστίας της πυρκαγιάς στο κυρίως γκαράζ του πλοίου.

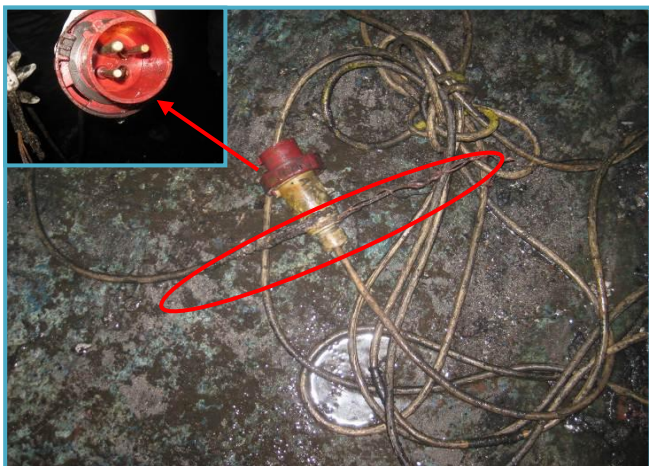
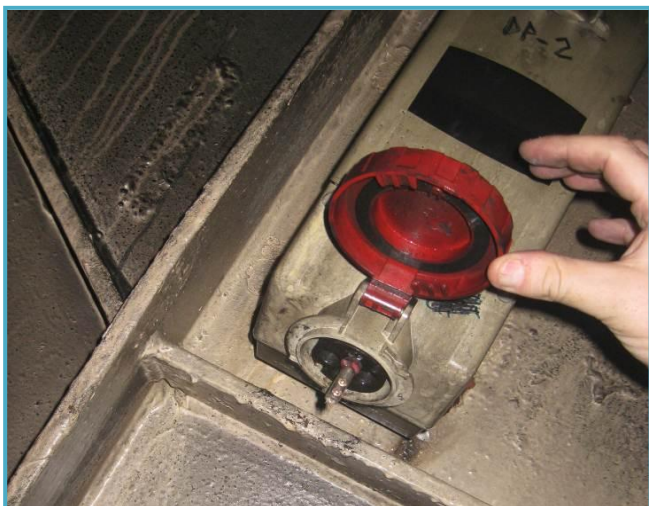
Η προέκταση (μπαλαντέζα) η οποία ήταν συνδεδεμένη σε ψυγείο φορτηγού/οχήματος το οποίο εκτιμάται ως ένα εκ των πιθανών σημείων έναυσης της πυρκαγιάς. Στην εικόνα απεικονίζεται η κατεστραμμένη πλευρά του καλωδίου που κατέληγε στο ψυγείο του φορτηγού/οχήματος καθώς και ο ρευματολήπτης (πρίζα) που ήταν συνδεδεμένος στον ρευματοδότη DP2.

Πρόσθετα, σε ορισμένα καλώδια των προεκτάσεων παρατηρήθηκαν αλλοιώσεις που ενδεχομένως να οφείλονταν σε βραχυκύκλωμα, ενώ το καλώδιο της προεκτάσεως με το οποίο ήταν συνδεδεμένο το ψυγείο που θεωρείται ένα εκ των πιθανών σημείων έναυσης της πυρκαγιάς, παρουσίαζε φθορές σε πολλά σημεία τα οποία είχαν καλυφθεί με μονωτική ταινία.

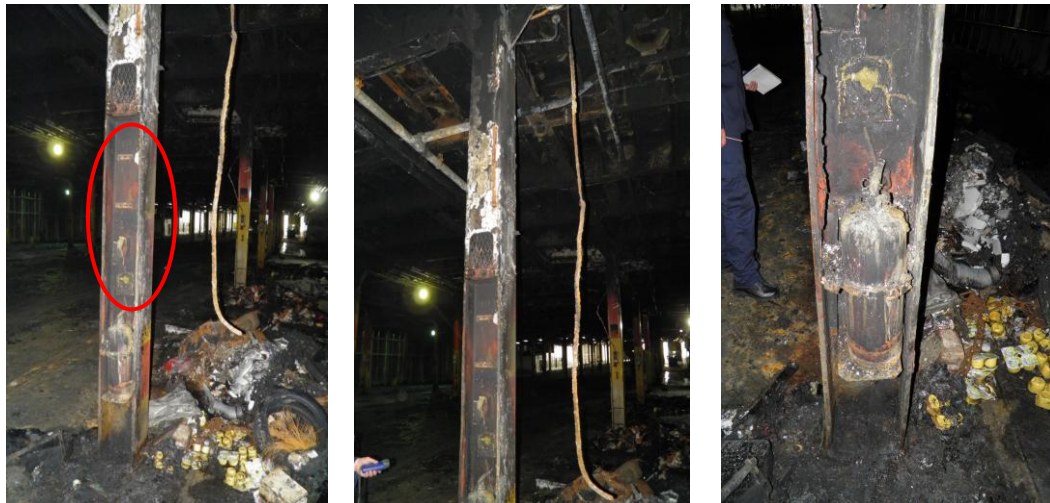
Σύμφωνα με τα συλλεχθέντα στοιχεία της τεχνικής διερεύνησης, παρόλο που οι καταγεγραμμένες μηνιαίες αναφορές ελέγχου της αντίστασης των μονώσεων του εξοπλισμού της ηλεκτρολογικής εγκατάστασης του πλοίου με την εκτέλεση δοκιμών με τη συσκευή Megger (Megger Test) από τον Προϊστάμενο και το προσωπικό του Ηλεκτρολογικού Τομέα του πλοίου ήταν ικανοποιητικές, ορισμένοι ρευματοδότες ευρέθησαν με υπολείμματα ακροδεκτών των ρευματοληπτών (πρίζες) στα σημεία σύνδεσης, τα οποία οφείλονταν σε ανάπτυξη ηλεκτρικού τόξου, λόγω κακής επαφής τους.

Ο στύλος μεταξύ των νομέων 219-221 ο οποίος εντοπίστηκε με αυξημένους δείκτες καύσης στην πρωραία του πλευρά, η βύση του ρευματοδότη και το κομμένο καλώδιο. Επίσης διακρίνονται τα σημάδια τήξης του υλικού του ρευματοδότη στον πυροσβεστήρα και στο δάπεδο.

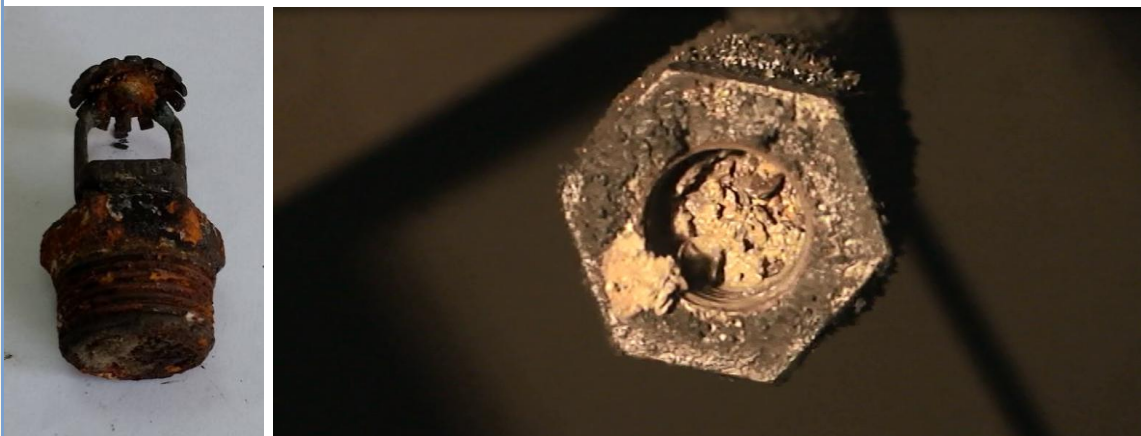
Αναφορικά με την καταπολέμηση της πυρκαγιάς επισημαίνεται ότι αυτή εκδηλώθηκε σε χρόνο ανεκτέλεστης περιπολίας (fire patrol). Επίσης, στο μόνιμο σύστημα καταιονισμού Drencher που αποτέλεσε το μοναδικό μέσο για την καταπολέμηση της πυρκαγιάς για όσο διάστημα το πλοίο βρισκόταν εν πλω καθόσον δεν κατέστη εφικτή η προσέγγιση της εστίας της πυρκαγιάς από την Ομάδα Αντιμετώπισης Κινδύνου (ΟΑΚ) , δύο εκ των τριών κεφαλών ευρέθησαν φραγμένες μετά την κατάσβεση της πυρκαγιάς.

Φραγμένη κεφαλή και σωλήνα του συστήματος “DRENCHER”

Επισημαίνεται τέλος, ότι η παράλληλη λειτουργία πολλών ζωνών του συστήματος Drencher, ήτοι η ενεργοποίηση επιπλέον ζωνών για ψύξη, ενδέχεται να επηρέασε την απόδοσή του στον χώρο της πυρκαγιάς καθώς δεν υφίσταται πλαίσιο τεχνικών οδηγιών για τον μέγιστο αριθμό ζωνών καταιονισμού σε παράλληλη λειτουργία σε σχέση με την απαιτούμενη απόδοση του μόνιμου συστήματος Drencher .

Η αναγκαιότητα εξέτασης καθιέρωσης ως «Βέλτιστης Πρακτικής – Best Practice» του προσδιορισμού του μέγιστου αριθμού ενεργοποίησης και παράλληλης λειτουργίας των ζωνών των συστημάτων καταιονισμού DRENCHER σε σχέση με την επαρκή απόδοσή τους και την αναγραφή του στα «Εγχειρίδια Εκπαίδευσης και Διαδικασιών Πυρόσβεσης – Fire Training Manual», από τους Αναγνωρισμένους Οργανισμούς πιστοποίησης πλοίων.
