## ΣΥΣΤΑΣΗ ΑΣΦΑΛΕΙΑΣ ΥΠ' ΑΡ.: 16/2013

03/2013: Βύθιση της φορτηγίδας «ΑΓΙΟΣ ΔΙΟΝΥΣΙΟΣ»  
(Δείτε την έκθεση [εδώ](#).)

### Βύθιση φορτηγίδας

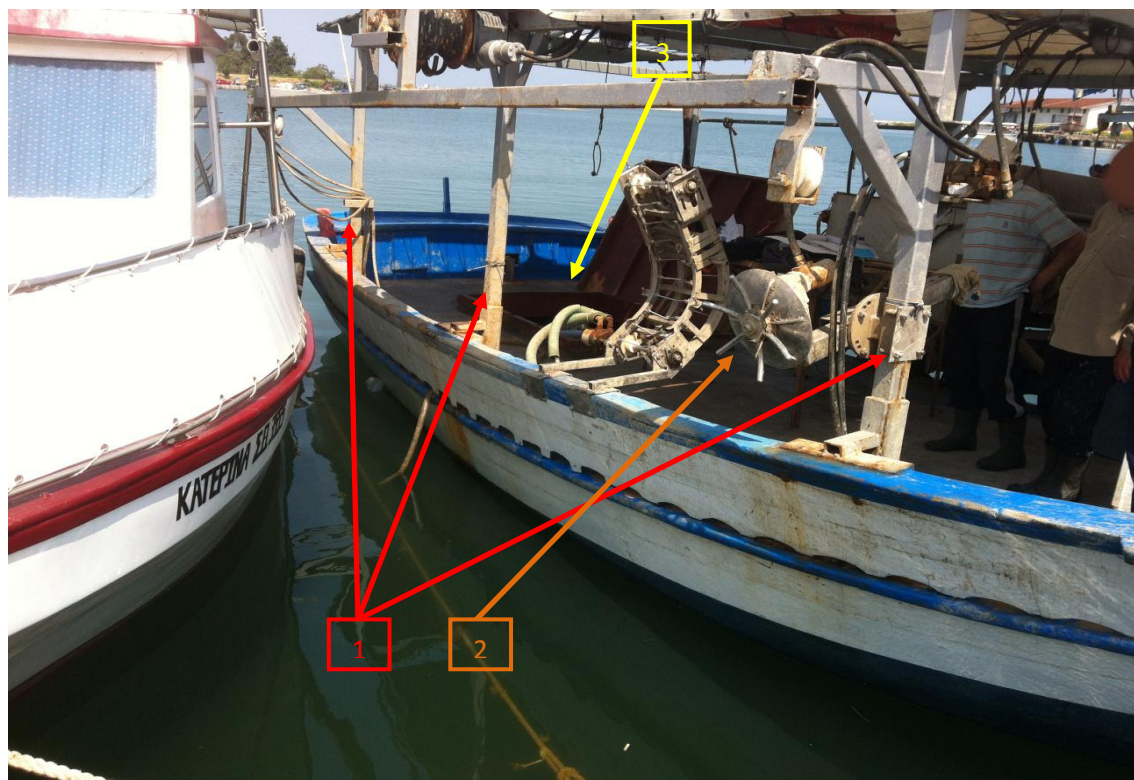
**Εικόνα 1:** Φωτογραφία του σκάφους όπου εμφανίζεται η κατασκευή για την ανακρέμαση των μυδιών (1), ο υδραυλικός μηχανισμός για την άρση των μυδιών από τη θάλασσα (2) και το κάλυμμα μηχανοστασίου(3).
