## Σύσταση Ασφαλείας Υπ' αριθ.: 25/2015

<b>Αριθμός εκθέσεως στην οποία διατυπώθηκε:</b>	04/2015: (Δείτε την έκθεση <a href="#">εδώ</a> .)
<b>Φορέας προς τον οποίο διατυπώθηκε:</b>	Πλοίαρχος
<b>Ημερομηνία κατά την οποία εκδόθηκε:</b>	14/10/2016

#### ΠΡΟΣΑΡΑΞΗ ΤΟΥ Ε/Γ-Ο/Γ «ΑΛΕΞΑΝΔΡΟΣ», Ν.Π. 10767

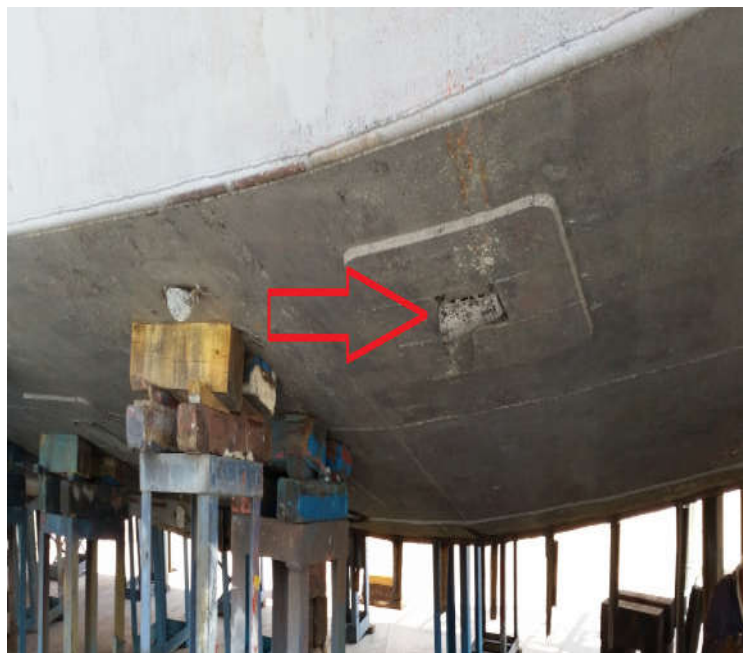
Εικόνα 1

Το ΑΛΕΞΑΝΔΡΟΣ υπέστη υλικές ζημιές στα ελάσματα του πρωραίου τμήματος των υφάλων του και συγκεκριμένα ρήγμα πρύμνηθεν του νομέα 20, διαστάσεων 0,20 μ X 0,20 μ. (εικόνα 1) και εσωκοιλώματα στο περίβλημα του πυθμένα του πλοίου. Πρόσθετα, υπέστη στρεβλώσεις στα τέσσερα πτερύγια της αριστερής έλικας (εικόνα 2) με συνέπεια την αδυναμία λειτουργίας της αριστερής κύριας μηχανής. Οι υλικές ζημιές δεν εμπόδισαν ωστόσο την αποκόλληση του πλοίου από τον ύφαλο.
