ΣΥΣΤΑΣΗ ΑΣΦΑΛΕΙΑΣ ΥΠ' ΑΡ.: 31/2015

Αριθμός εκθέσεως στην οποία διατυπώθηκε:	05/2015: Πυρκαϊά στο Ε/Γ-Ο/Γ-ΤΧΠ ΧΑΪΣΠΙΝΤ 5 και Θάνατος ενός μέλους πληρώματος αυτού, την 23-03-2015 στο Κερατσίνι (Δείτε την έκθεση εδώ .)
Φορέας προς τον οποίο διατυπώθηκε:	Πλοιοκτήτρια / Διαχειρίστρια Εταιρεία του πλοίου
Ημερομηνία κατά την οποία εκδόθηκε:	11/11/2016

Πυρκαϊά στο Ε/Γ-Ο/Γ-ΤΧΠ ΧΑΪΣΠΙΝΤ 5, Ν.Π. 11419 και Θάνατος του Προϊστάμενου Ηλεκτρολόγου αυτού, την 23-03-2015 στο Κερατσίνι

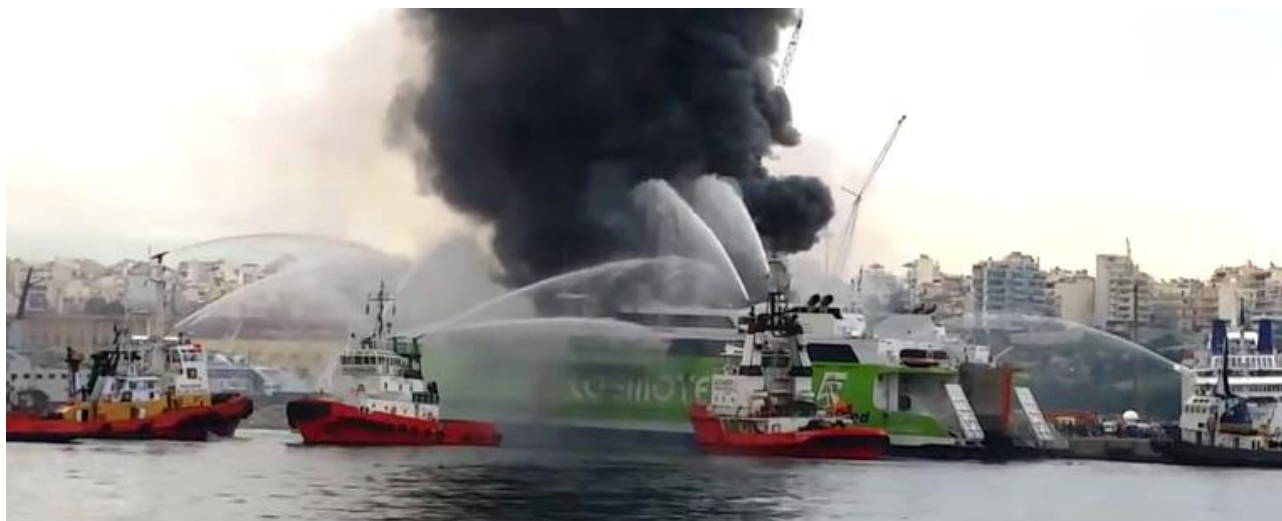
Εικόνα 1: Η κινητοποίηση των ιδιωτικών Ρ/Κ-Ν/Γ και των σκαφών της Π.Υ. για την κατάσβεση της πυρκαγιάς ήταν άμεση.

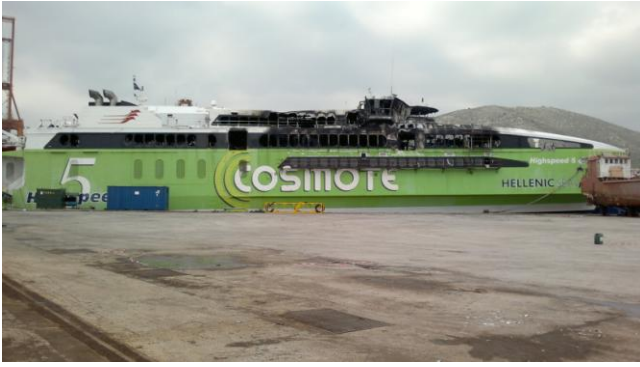
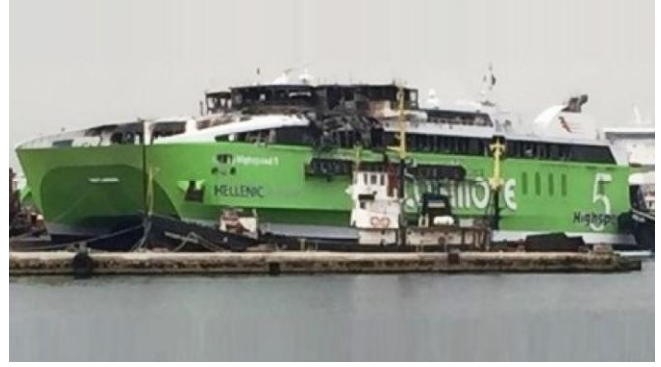
Επίσης το πλοίο υπέστη εκτεταμένες ζημιές, καθώς οι κλειστοί χώροι ενδιαίτησης 690 επιβατών συνολικά, άνωθεν του Upper Deck καθώς και οι χώροι ενδιαίτησης άνωθεν του Bridge Deck 120 επιβατών συνολικά, συμπεριλαμβανομένων 12 καμπινών για τα μέλη πληρώματος και της Γέφυρας, καταστράφηκαν ολοσχερώς μαζί με όλα τα συστήματα και τον εξοπλισμό τους. Τα πλευρικά ελάσματα καθώς κι εκείνα της οροφής και των καταστρωμάτων στην περιοχή της πυρκαγιάς παραμορφώθηκαν, ενώ στο πρωαίο αριστερό τμήμα του κλειστού χώρου επιβατών μεγάλα τμήματά τους κατέρρευσαν πλήρως.

Εικόνες 2 & 3: Γενική άποψη της δεξιάς και της αριστερής πλευράς του πλοίου αντίστοιχα, στην οποία φαίνονται οι εκτεταμένες ζημιές από την πυρκαγιά.

1. Η πρόκληση της πυρκαγιάς δύναται να αποδοθεί στην υψηλή θερμότητα που αναπτύχθηκε στο έλασμα της οροφής από τις εργασίες συγκόλλησης η οποία προκάλεσε την τήξη του ελάσματος. Η διαρροή του τηκόμενου υλικού προκάλεσε την ανάφλεξη της επένδυσης του αλουμινίου του μονωτικού υλικού το οποίο δεν είχε αποξηλωθεί ή και την ανάφλεξη κάποιου άλλου υλικού που βρισκόταν στον χώρο της ψευδοροφής χωρίς αντιπυρικές ιδιότητες.

4. Το σύστημα πυρανίχνευσης του πλοίου δεν ενεργοποιήθηκε καθώς η πυρκαγιά εκδηλώθηκε και αναπτύχθηκε στον χώρο της ψευδοροφής και οι πυρανιχνευτές βρίσκονταν εγκατεστημένοι κάτωθι αυτής.

2. Θα πρέπει να ληφθεί μέριμνα από τη Διαχειρίστρια Εταιρεία του πλοίου ώστε να εξετασθεί η επέκταση του δικτύου ανίχνευσης πυρκαγιάς με τοποθέτηση επιπλέον πυρανιχνευτών στους χώρους που καλύπτονται από ψευδοροφές.
