## ΣΥΣΤΑΣΗ ΑΣΦΑΛΕΙΑΣ ΥΠ' ΑΡ.: 44/2013

<b>Αριθμός εκθέσεως στην οποία διατυπώθηκε:</b>	07/2013: Πρόσκρουση Δ/Ξ «ΜΑΝΤΟΥΔΙ» στην προβλήτα. (Δείτε την έκθεση <a href="#">εδώ</a> .)
<b>Φορέας προς τον οποίο διατυπώθηκε:</b>	Πλοιοκτήτρια – διαχειρίστρια εταιρεία του πλοίου
<b>Ημερομηνία κατά την οποία εκδόθηκε:</b>	09-04-2015

#### Πρόσκρουση Δ/Ξ στην προβλήτα

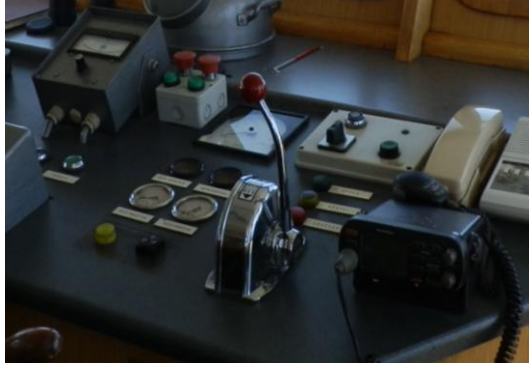
Η δυσλειτουργία του συστήματος τηλεχειρισμού της κύριας μηχανής από την γέφυρα που οφείλετο σε απελευθέρωση του συρματοσχοινίου ελέγχου του αναστροφέα λόγω χαλάρωσης των κοχλιών του σφικκτήρα τύπου «Ω», η οποία επήλθε πιθανότατα από την επίδραση κραδασμών που εμφανίζονται κατά τη λειτουργία του πλοίου.

**Εικόνα 4:** άποψη του μοχλού ελέγχου φοράς κίνησης όπου σημειώνονται και οι ενδεικτικοί λαμπτήρες θέσης (εντός κόκκινου κύκλου)

Η κατάρτιση σαφών οδηγιών από τις πλοιοκτήτριες – διαχειρίστριες εταιρείες προς τον πλοίαρχο και τα μέλη πληρώματος των πλοίων τους ως προς τα καθήκοντά τους κατά τη διαδικασία προσέγγισης σε πλοία ή λιμένες, λαμβάνοντας υπόψη επισφαλείς καταστάσεις που ενδέχεται να προκύψουν.

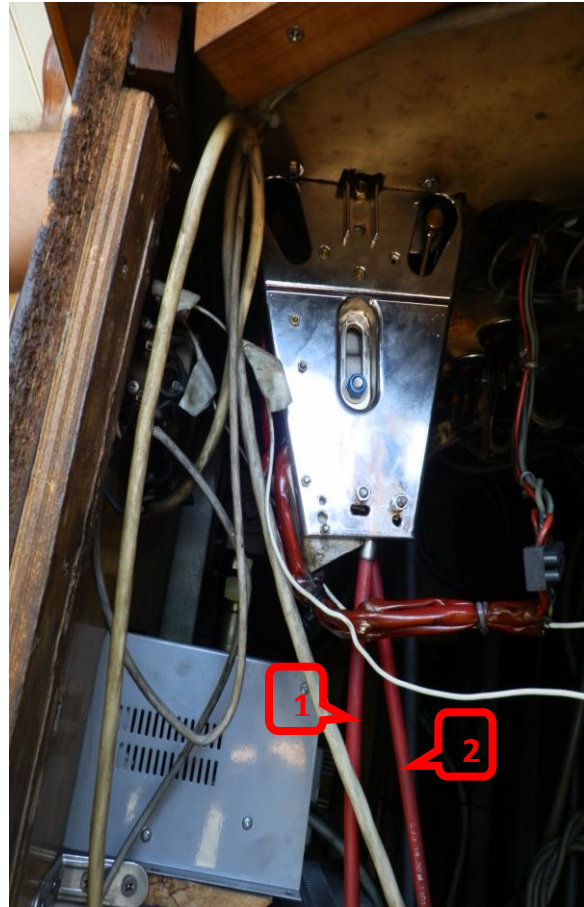
**Εικόνα 5:** άποψη του κάτω μέρους του χειριστηρίου, όπου σημειώνονται οι έξοδοι των συρματόσχοινων προς το μηχανοστάσιο.  
1: έξοδος ντίζας αλλαγής φοράς κίνησης μηχανής  
2: έξοδος ντίζας ρύθμισης στροφών μηχανής
