ΣΥΣΤΑΣΗ ΑΣΦΑΛΕΙΑΣ ΥΠ' ΑΡ.: 46/2013

07/2013: Πρόσκρουση Δ/Ξ «ΜΑΝΤΟΥΔΙ» στην προβλήτα.

Πρόσκρουση Δ/Ξ στην προβλήτα

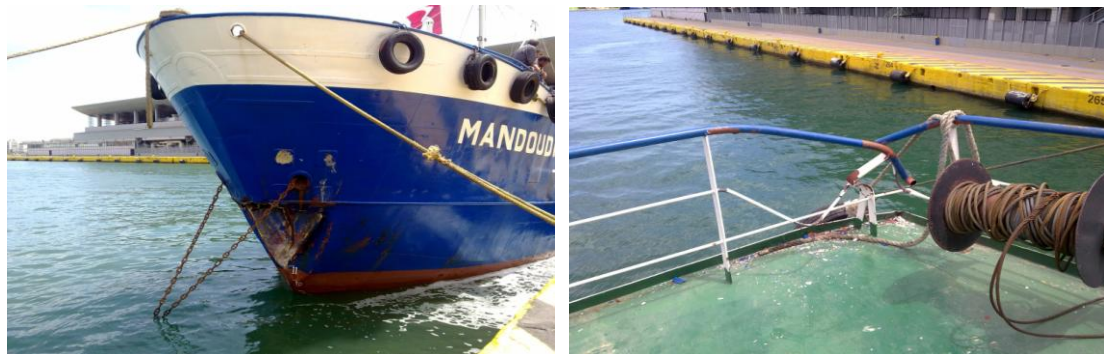
Το Δ/Ξ υπέστη ρήγμα στην οροφή του πρωραίου στεγανού συγκρούσεως, στρέβλωση και ρηγματώση ενισχυτικών στο εσωτερικό του πρωραίου στεγανού συγκρούσεως και στρέβλωση της κεντρικής διαμήκουσ φρακτής, εσωκοίλωμα του ελάσματος γάστρας κατάπλωρα, σε ύψος 0,50m άνωθεν της ισάλου, ρηγματώση στην κορυφή του εσωκοιλώματος και στρέβλωση χειραγωγών (ρελιών) στο κατάστρωμα της γέφυρας στη δεξιά πλευρά του πλοίου.

Εικόνες 2,3: Οι ζημιές οι οποίες διαπιστώθηκαν στο Δ/Ξ ΜΑΝΤΟΥΔΙ εξωτερικά (αριστερά: εμπρόσθιο τμήμα, δεξιά: χειραγωγό δεξιού καταστρώματος γέφυρας)

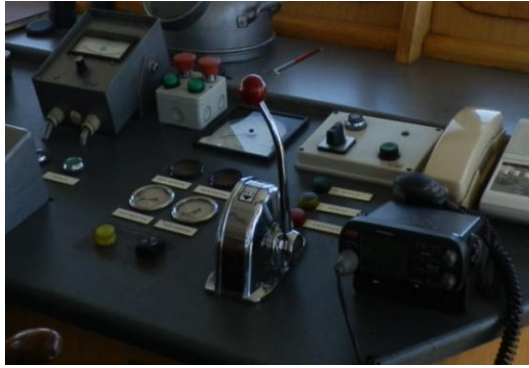
Εικόνα 4: άποψη του μοχλού ελέγχου φοράς κίνησης όπου σημειώνονται και οι ενδεικτικοί λαμπτήρες θέσης (εντός κόκκινου κύκλου)

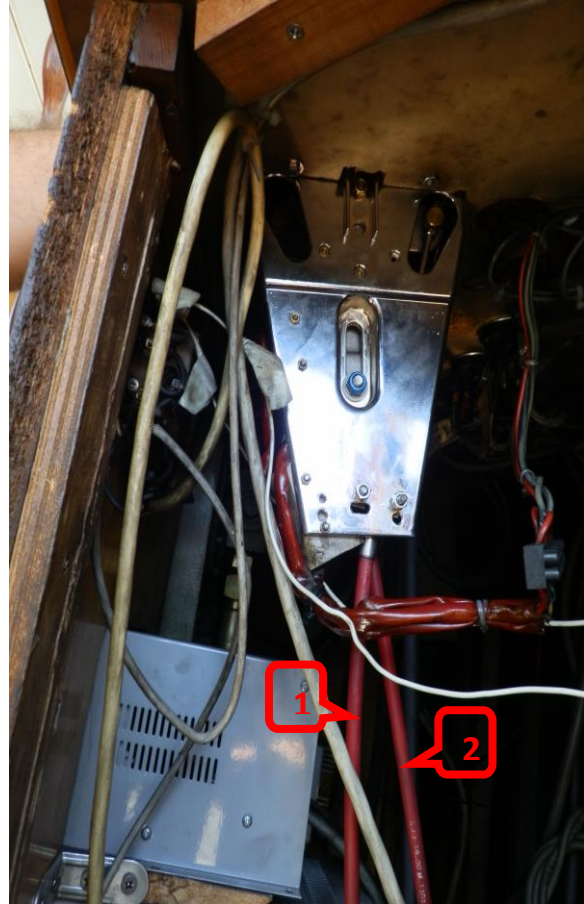
Η δυσλειτουργία του συστήματος τηλεχειρισμού της κύριας μηχανής από την γέφυρα που οφείλετο σε απελευθέρωση του συρματοσχοινου ελέγχου του αναστροφέα λόγω χαλάρωσης των κοχλιών του σφικκτήρα τύπου «Ω», η οποία επήλθε πιθανότατα από την επίδραση κραδασμών που εμφανίζονται κατά τη λειτουργία του πλοίου.

Εικόνα 5: άποψη του κάτω μέρους του χειριστηρίου, όπου σημειώνονται οι έξοδοι των συρματόσχοινων προς το μηχανοστάσιο.

- 1: έξοδος ντίζας αλλαγής φοράς κίνησης μηχανής
- 2: έξοδος ντίζας ρύθμισης στροφών μηχανής

Να επανεξεταστεί από την κατασκευάστρια εταιρεία του χειριστηρίου ο τρόπος ασφάλισης του σφιγκτήρα τύπου «Ω» ο οποίος συγκρατεί το συρματόσχοινο ελέγχου του αναστροφέα, στην κατεύθυνση αποφυγής χαλάρωσής του λόγω επίδρασης των κραδασμών που αναπτύσσονται κατά τη συνήθη λειτουργία των πλοίων (vibration).

Παράλληλα να εξεταστεί η αναγκαιότητα συμπλήρωσης του εγχειριδίου εγκατάστασης λειτουργίας και συντήρησης με καθορισμό του μέγιστου χρονικού διαστήματος μεταξύ των ελέγχων.
