## ΣΥΣΤΑΣΗ ΑΣΦΑΛΕΙΑΣ ΥΠ' ΑΡ.: 47/2014

<b>Αριθμός εκθέσεως στην οποία διατυπώθηκε:</b>	06/2014: Θάνατος τεχνικού κατά την αποβίβαση από το Δ/Ξ ROYAL OAK στην Ε/Γ λάντζα ΔΡΑΚΩΝ ΤΑΞΙΑΡΧΗΣ (Δείτε την έκθεση <a href="#">εδώ</a> .)
<b>Φορέας προς τον οποίο διατυπώθηκε:</b>	Κεντρικό Λιμεναρχείο Πειραιά
<b>Ημερομηνία κατά την οποία εκδόθηκε:</b>	24/01/2017
<b>Σχόλια - επεξηγήσεις:</b>

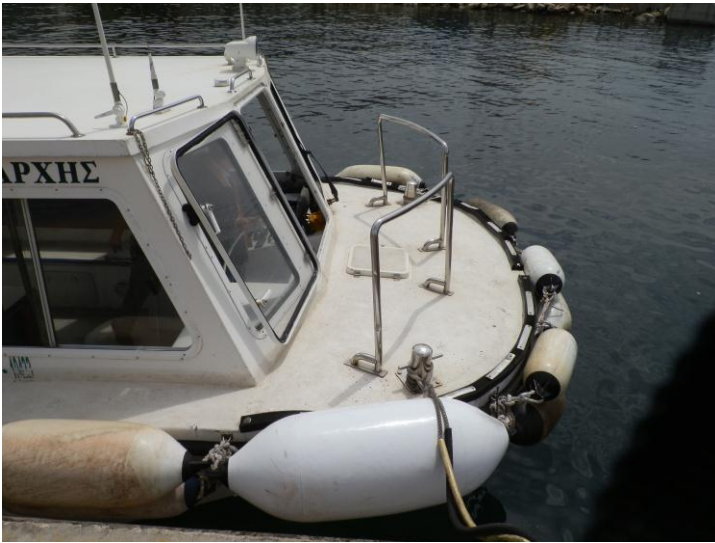
*Ο πρωραίος χώρος αποεπιβίβασης της Ε/Γ λάντζας ΔΡΑΚΩΝ ΤΑΞΙΑΡΧΗΣ*

- Η θέση που ήταν τοποθετημένα τα κυκλικά σωσίβια της λάντζας, παρείχε δυνατότητα εύκολης και γρήγορης χρησιμοποίησής τους, εντούτοις συνετέλεσε στη καθυστέρηση ρίψης καθώς ήταν τοποθετημένο σε απόσταση από το πρωραίο σημείο επιβίβασης.

- Στις επιβατηγές λάντζες ο κίνδυνος πτώσης ατόμου στη θάλασσα αυξάνεται κατά τη διάρκεια της επιβίβασης/αποβίβασης, ιδιαίτερα όταν πραγματοποιείται σε αγκυροβόλια όπου η θαλάσσια περιοχή είναι ανοιχτή και οι καιρικές συνθήκες είναι δυσμενέστερες σε σχέση με τους λιμένες.  
Η τοποθέτηση κυκλικών σωσιβίων κατά το δυνατόν πλησιέστερα στα σημεία επιβίβασης/αποβίβασης δύναται να ελαχιστοποιήσει το χρονικό διάστημα που χρειάζεται για τη ρίψη τους και να συνδράμει στην αποτελεσματικότερη αντιμετώπιση περιστατικού πτώσης ατόμου στη θάλασσα.

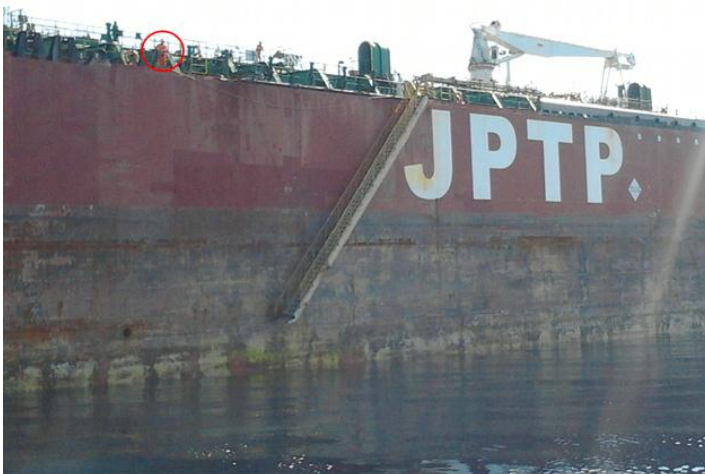
*Η δεξιά σκάλα καταστρώματος του Δ/Ξ ROYAL OAK*

Κατά την αποβίβαση των τεχνικών υφίστατο κυματισμός από νότιες διευθύνσεις, 0,5μ περίπου, ο οποίος προκαλούσε διατοιχισμούς και προνευτασμούς στη λάντζα ΔΡΑΚΩΝ ΤΑΞΙΑΡΧΗΣ. Κατά συνέπεια, η επιβίβαση στη λάντζα απαιτούσε κατάλληλο υπολογισμό και συγχρονισμό κινήσεων τόσο από πλευράς του Κυβερνήτη της λάντζας όσο και από πλευράς του Υποπλοιάρχου και των τεχνικών. Ο Κυβερνήτης της λάντζας θα έπρεπε να προβεί σε κατάλληλους χειρισμούς ώστε η λάντζα να παραμένει σε κοντινή απόσταση από την πλατφόρμα της κλίμακας, δίχως όμως να βρεθεί κάτω από αυτήν ώστε να αποφύγει ενδεχόμενη πρόσκρουση λόγω της κίνησης του προνευτασμού. Παράλληλα, ο Υποπλοίαρχος και οι τεχνικοί θα έπρεπε να υπολογίσουν την κίνηση της λάντζας λόγω προνευτασμού ώστε να επιβιβαστούν την κατάλληλη στιγμή κατά την οποία το κατάστρωμα της πλώρης θα βρισκόταν σε κοντινή απόσταση από την πλατφόρμα της κλίμακας τόσο κατά το οριζόντιο όσο και κατά το κάθετο επίπεδο.

Σύμφωνα με τα στοιχεία που προέκυψαν από τη διαδικασία λήψης των συνεντεύξεων, όταν η λάντζα βρισκόταν πλησίον της κλίμακας και αφού ο τεχνικός είχε παραδώσει ένα ηχοβολιστικό μηχάνημα στον Υποπλοίαρχο του πλοίου που βρισκόταν στην πλώρη της λάντζας, επιχείρησε να επιβιβασθεί, ωστόσο η κίνησή του ήταν αργή και σε ακατάλληλο χρόνο καθώς έγινε όταν η λάντζα κινείτο προς τα κάτω και απομακρυνόταν από την πλατφόρμα της κλίμακας.
