ΣΥΣΤΑΣΗ ΑΣΦΑΛΕΙΑΣ ΥΠ' ΑΡ.: 49/2015

Αριθμός εκθέσεως στην οποία διατυπώθηκε:	08/2015: Θάνατος αλιεργάτη στο Α/Κ ΛΙΒΕΡΗΣ ΦΩΤΕΙΝΗ ΙΙ, την 13-04-2015 στην Κεραμωτή Καβάλας <i>(Δείτε την έκθεση εδώ.)</i>
Φορέας προς τον οποίο διατυπώθηκε:	Πλοιοκτήτης / Κυβερνήτης του πλοίου
Ημερομηνία κατά την οποία εκδόθηκε:	22/12/2017

Θάνατος αλιεργάτη στο Α/Κ ΛΙΒΕΡΗΣ ΦΩΤΕΙΝΗ ΙΙ, Ν.ΚΑΒ. 313 την 13-04-2015 στην Κεραμωτή Καβάλας

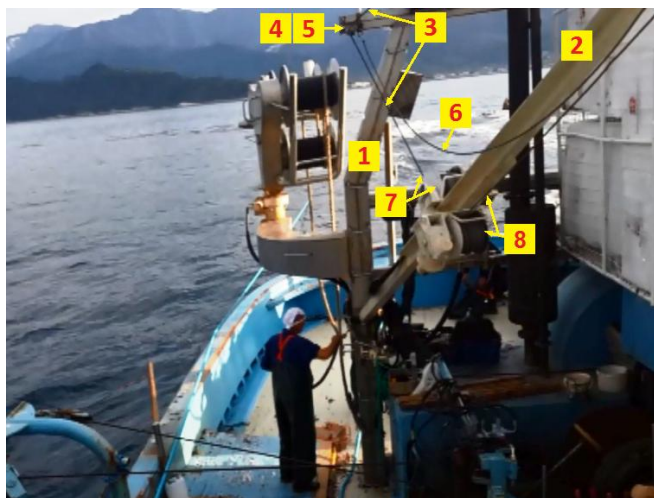
Εικόνα 1: Στιγμιότυπο από το σκάφος κατά τη διενέργεια αλιείας κάποιους μήνες πριν από την επέλευση του ατυχήματος, στο οποίο διακρίνονται:

1. Το πλαίσιο στήριξης του γερανίσκου, 2. Ο βραχίονας του γερανίσκου, 3. Το συρματοσχοίνο συγκράτησης και ανύψωσης/καθόδου του βραχίονα και το αντίστοιχο βαρούλκο περιτύλιξής του (αριθ. 7) , 4. Ο οδηγός (ράουλο) του συρματοσχοίνου, 5. Το ωτίο (μάπα) συγκράτησης του συρματοσχοίνου, 6. Το συρματοσχοίνο συγκράτησης του βραχίονα (ασφάλεια), 8. Το συρματοσχοίνο ανύψωσης/καθόδου του γάντζου για το αλίευμα και το αντίστοιχο βαρούλκο περιτύλιξής του.

Περί την 10:00 και ενώ ορισμένοι εκ των αλιεργατών βρίσκονταν στο σκάφος και εκτελούσαν εργασίες καθαρισμού, χρωματισμού και διευθέτησης του αλιευτικού εξοπλισμού, το ωτίο συγκράτησης του οδηγού του συρματοσχοίνου που τηρούσε τον βραχίονα του γερανίσκου ανυψωμένο (στοιχείο 5 στην εικόνα 1), αποκολλήθηκε από το μεταλλικό πλαίσιο στο οποίο ήταν συγκολλημένο και ελευθερώθηκε ο βραχίονας του γερανίσκου, ο οποίος τραυμάτισε στο κεφάλι θανάσιμα έναν αλιεργάτη ηλικίας 41 ετών. Το δεύτερο συρματοσχοίνο συγκράτησης του βραχίονα (συρματοσχοίνο ασφαλείας) δεν ήταν τοποθετημένο καθώς είχε αφαιρεθεί σε προηγούμενη ημέρα από έναν εκ των αλιεργατών για τον χρωματισμό του βραχίονα.

1. Ο θανάσιμος τραυματισμός του αλιεργάτη προήλθε από τη βίαιη πτώση του βραχίονα του γερανίσκου εξαιτίας θραύσης της συγκόλλησης μεταξύ του μεταλλικού πλαισίου σχήματος "Π" στήριξης του γερανίσκου και του ωτίου στο οποίο ήταν αναρτημένο το συρματόσχοινο ανύψωσης του βραχίονα του γερανίσκου, λόγω των τοπικών αστοχιών της συγκόλλησης που συνιστούσαν σημεία έναρξης ρωγμών. Κακής ποιότητας συγκόλληση διαπιστώθηκε και στο ωτίο συγκράτησης του συρματόσχοινου ασφαλείας.

1. Θα πρέπει να ληφθεί μέριμνα από τον Πλοιοκτήτη/Κυβερνήτη του Α/Κ ώστε:
 - να ελεγχθεί η αντοχή της συγκόλλησης του ωτίου συγκράτησης του συρματόσχοινου ασφαλείας του γερανίσκου από εξουσιοδοτημένο για αυτόν τον σκοπό τεχνικό.
