ΣΥΣΤΑΣΗ ΑΣΦΑΛΕΙΑΣ ΥΠ' ΑΡ.: 55/2015

Θάνατος αλιεργάτη στο Α/Κ ΛΙΒΕΡΗΣ ΦΩΤΕΙΝΗ ΙΙ, Ν.ΚΑΒ. 313 την 13-04-2015 στην Κεραμωτή Καβάλας

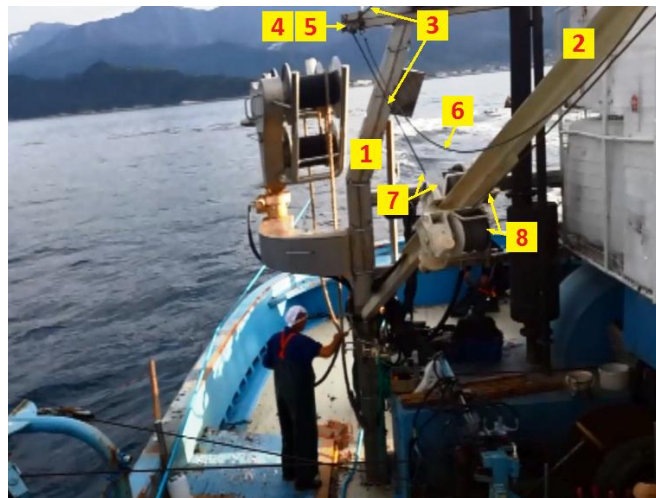
Εικόνα 1: Στιγμιότυπο από το σκάφος κατά τη διενέργεια αλιείας κάποιους μήνες πριν από την επέλευση του ατυχήματος, στο οποίο διακρίνονται:

1. Το πλαίσιο στήριξης του γερανίσκου, 2. Ο βραχίονας του γερανίσκου, 3. Το συρματόσχοινο συγκράτησης και ανύψωσης/καθόδου του βραχίονα και το αντίστοιχο βαρούλκο περιτύλιξής του (αριθ. 7) , 4. Ο οδηγός (ράουλο) του συρματοσχοίνου, 5. Το ωτίο (μάπα) συγκράτησης του συρματοσχοίνου, 6. Το συρματόσχοινο συγκράτησης του βραχίονα (ασφάλεια), 8. Το συρματόσχοινο ανύψωσης/καθόδου του γάντζου για το αλίευμα και το αντίστοιχο βαρούλκο περιτύλιξής του.

Περί την 10:00 και ενώ ορισμένοι εκ των αλιεργατών βρίσκονταν στο σκάφος και εκτελούσαν εργασίες καθαρισμού, χρωματισμού και διευθέτησης του αλιευτικού εξοπλισμού, το ωτίο συγκράτησης του οδηγού του συρματοσχοίνου που τηρούσε τον βραχίονα του γερανίσκου ανυψωμένο (στοιχείο 5 στην εικόνα 1), αποκολλήθηκε από το μεταλλικό πλαίσιο στο οποίο ήταν συγκολλημένο και ελευθερώθηκε ο βραχίονας του γερανίσκου, ο οποίος τραυμάτισε στο κεφάλι θανάσιμα έναν αλιεργάτη ηλικίας 41 ετών. Το δεύτερο συρματόσχοινο συγκράτησης του βραχίονα (συρματόσχοινο ασφαλείας) δεν ήταν τοποθετημένο καθώς είχε αφαιρεθεί σε προηγούμενη ημέρα από έναν εκ των αλιεργατών για τον χρωματισμό του βραχίονα.

1. Ο θανάσιμος τραυματισμός του αλιεργάτη προήλθε από τη βίαιη πτώση του βραχίονα του γερανίσκου εξαιτίας θραύσης της συγκόλλησης μεταξύ του μεταλλικού πλαισίου σχήματος "Π" στήριξης του γερανίσκου και του ωτίου στο οποίο ήταν αναρτημένο το συρματόσχοινο ανύψωσης του βραχίονα του γερανίσκου, λόγω των τοπικών αστοχιών της συγκόλλησης που συνιστούσαν σημεία έναρξης ρωγμών. Κακής ποιότητας συγκόλληση διαπιστώθηκε και στο ωτίο συγκράτησης του συρματόσχοινου ασφαλείας.

1. Θα πρέπει να ληφθεί μέριμνα από τον Πλοιοκτήτη/Κυβερνήτη του Α/Κ ώστε:
 - να ελεγχθεί η αντοχή της συγκόλλησης του ωτίου συγκράτησης του συρματόσχοινου ασφαλείας του γερανίσκου από εξουσιοδοτημένο για αυτόν τον σκοπό τεχνικό.
