ΣΥΣΤΑΣΗ ΑΣΦΑΛΕΙΑΣ ΥΠ' ΑΡ.: 61/2015

10/2015: Προσάραξη του Ε/Γ-ΤΧΠ “ΦΛΑΙΝΓ ΚΑΤ 4” Ν.Π. 10659, με 239 επιβάτες στην Τήνο, την 26-07-2015

Προσάραξη του Ε/Γ-ΤΧΠ “ΦΛΑΙΝΓ ΚΑΤ 4” Ν.Π. 10659, με 239 επιβάτες στην Τήνο, την 26-07-2015

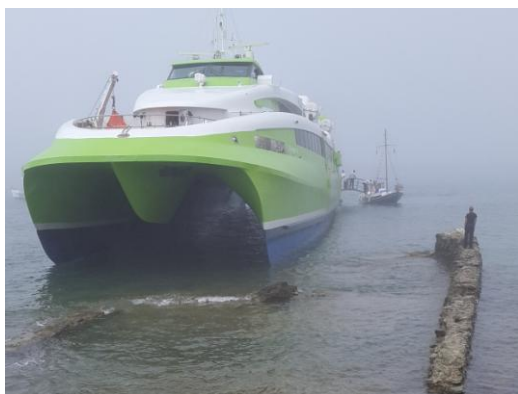
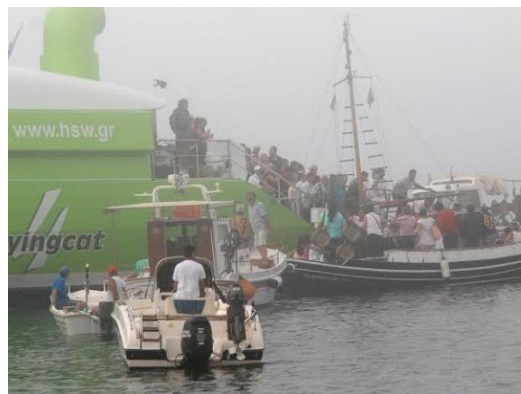
Το ΦΛΑΙΝΓ ΚΑΤ 4 επικάθησε στον βυθό με τα δύο πρωαία πτερύγια ζυγοστάθμισής του (“T-foils”) τα οποία βρίσκονταν στο κατώτατο πρωαίο τμήμα της αριστερής και της δεξιάς γάστρας του και οι ζημιές περιορίστηκαν στα ακροπτερύγια χωρίς να προκληθεί ρήγμα στα ύφαλα του πλοίου ή εισροή υδάτων.

Εικόνες 1 & 2: Φωτογραφίες από το σημείο προσάραξης και από την εγκατάλειψη του πλοίου ληφθείσες περί τη μία ώρα μετά από την προσάραξη, οπότε και εξακολουθούσε να υφίσταται ομίχλη.

Από το ατύχημα προκλήθηκαν υλικές ζημιές μικρής έκτασης στο πλοίο (στο αριστερό πτερύγιο ζυγοστάθμισης (“T-FOIL”) αυτού.
