ΣΥΣΤΑΣΗ ΑΣΦΑΛΕΙΑΣ ΥΠ' ΑΡ.: 62/2014

Αριθμός εκθέσεως στην οποία διατυπώθηκε:	09/2014: Έκρηξη στον Π/Δ «ΤΑΣΟΣ II», Ν.Θ.217 (Δείτε την έκθεση εδώ .)
Φορέας προς τον οποίο διατυπώθηκε:	Πλοιοκτήτρια / Διαχειρίστρια Εταιρεία του πλοίου
Ημερομηνία κατά την οποία εκδόθηκε:	06-02-2019

Τύπος πλοίου: Π/Δ (Πλωτός Διαχωριστήρας)
Έτος κατασκευής: 1954 (μετασκ.1994)

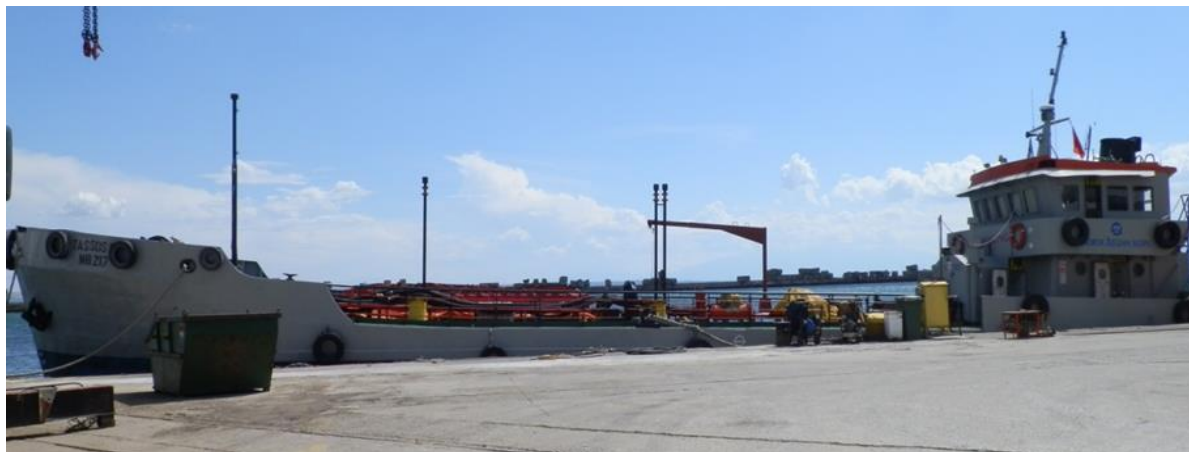
Εικόνα 1: ο Π/Δ «ΤΑΣΟΣ II»
