**Συνομογραφίες**

Υπ' αυτό το πρίσμα εξετάζεται το ναυτικό ατύχημα της βύθισης του Α/Κ «ΔΗΜΗΤΡΙΟΣ», Ν. Πειραιά 9385, την 30<sup>η</sup> Αυγούστου 2015, στην ευρύτερη θαλάσσια περιοχή της Δ. Αφρικής.

## 1. Περίληψη

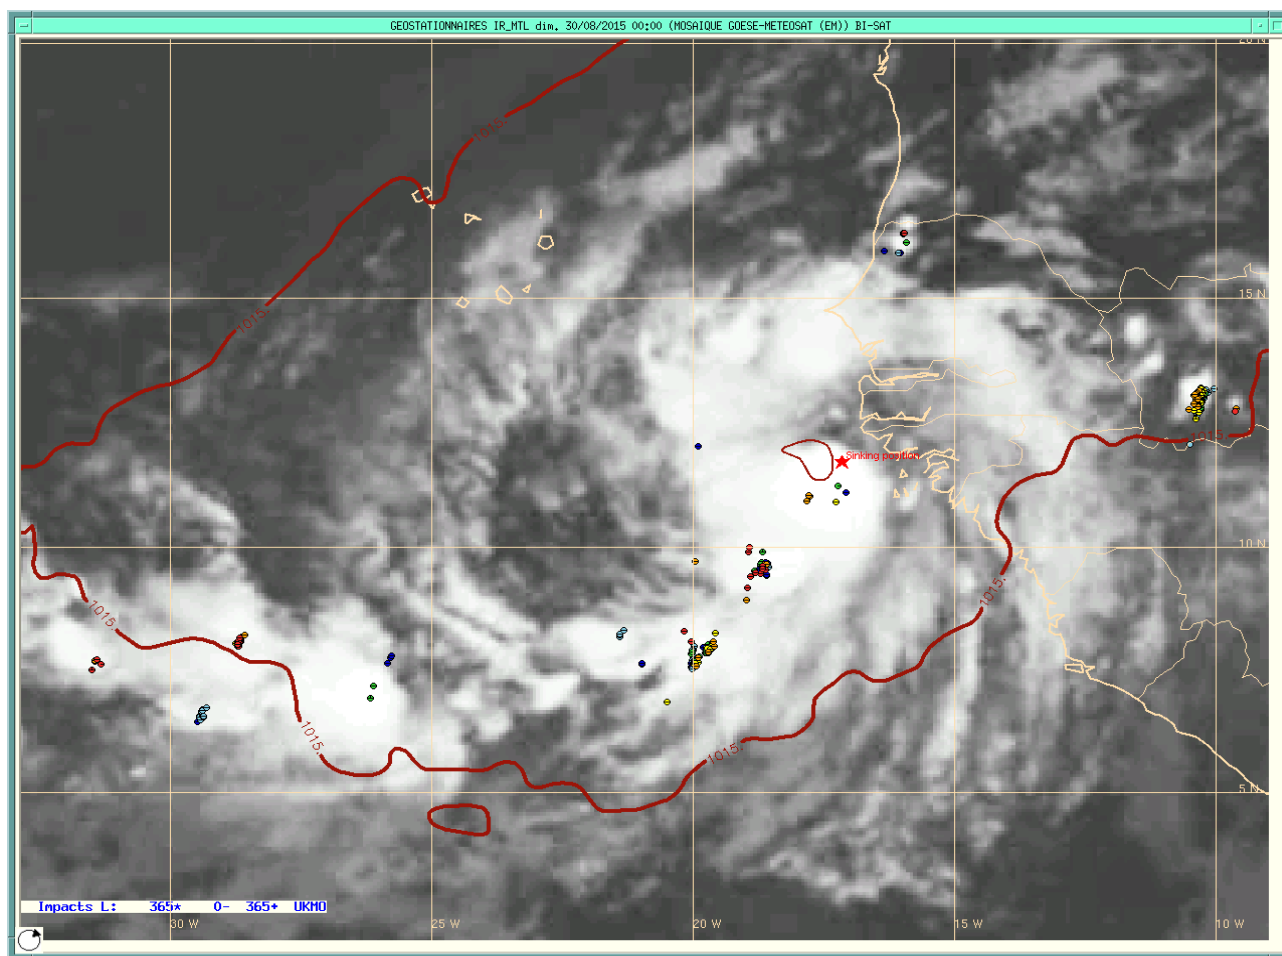
**Εικόνα 1/1:** Εικόνα της 00:00 της 30<sup>ης</sup> Αυγούστου 2015 όπως λήφθηκε από δορυφόρο της Μετεωρολογικής Υπηρεσίας “Meteo France”, στην οποία έχει σημειωθεί με κόκκινο αστέρι η θέση βύθισης του ΔΗΜΗΤΡΙΟΣ. (Πηγή: METEO FRANCE Weather Conditions Report)

Σύμφωνα με στοιχεία που παρέλαβε η Υπηρεσία μας από την αρμόδια μετεωρολογική Υπηρεσία που καλύπτει τη θαλάσσια περιοχή του ατυχήματος (Meteo France) και τα οποία παρατίθενται αυτούσια στο [Παράρτημα Ι](#), το ΔΗΜΗΤΡΙΟΣ αντιμετώπισε δυσμενείς καιρικές συνθήκες, από την 12:00 UTC της 29<sup>ης</sup> Αυγούστου 2015 με δυνατές βροχές και καταιγίδες οι οποίες εντάθηκαν κατά τις απογευματινές και βραδινές ώρες τις ίδιες ημέρας. Στην περιοχή επικρατούσαν δυνατοί άνεμοι με κατεύθυνση Νότιο-Νοτιοανατολική, εντάσεως 6-7 Bft με ριπές ανέμου που έφταναν τους 35-40 κόμβους, ενώ το ύψος κύματος εκτιμάται κατά τις νυκτερινές ώρες κοντά στα 2 με 2,5 μέτρα, και ειδικά μετά τα μεσάνυχτα κοντά στα 3 με 3,5 μέτρα ενώ η ορατότητα ήταν πολύ περιορισμένη.

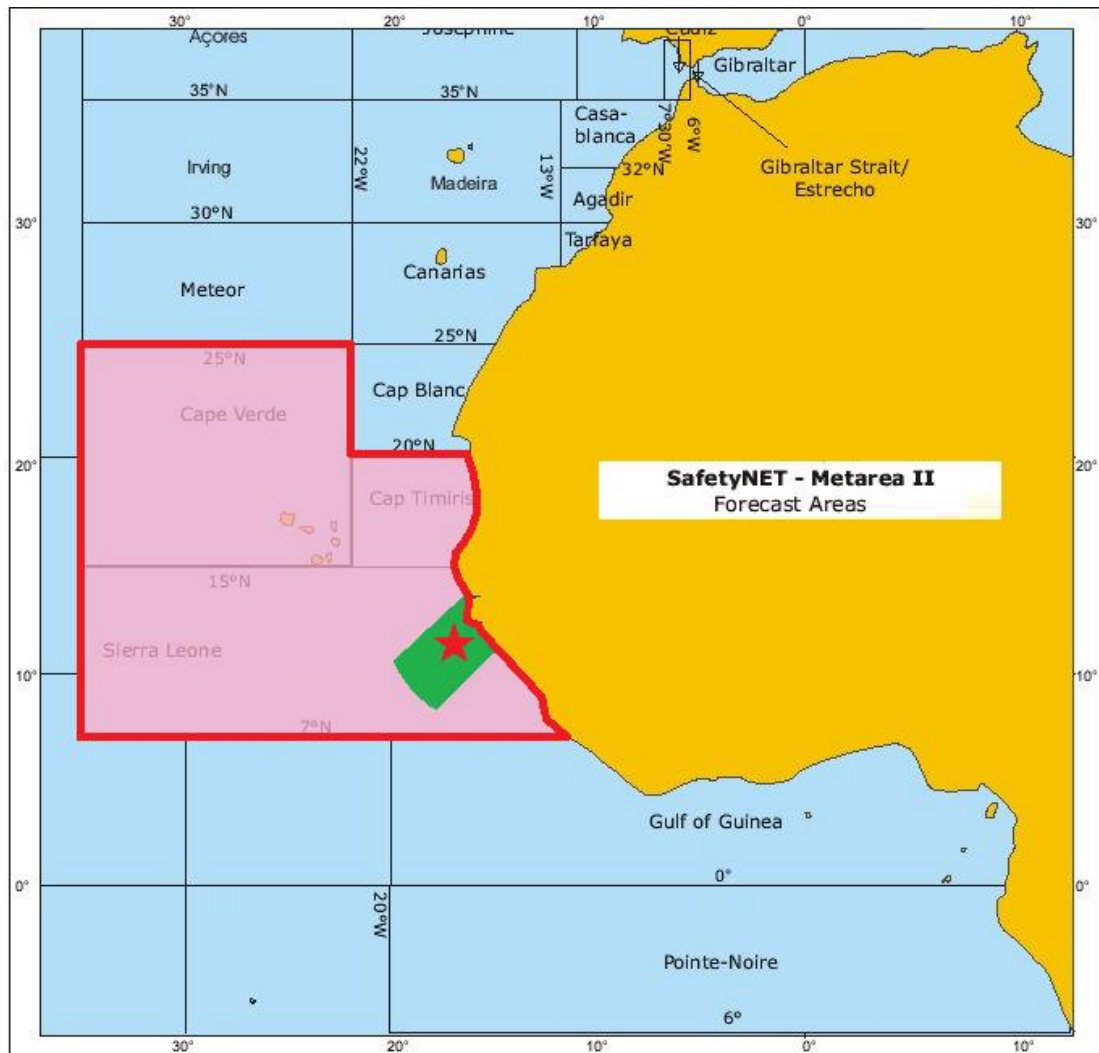
Για τις καιρικές συνθήκες που θα επικρατούσαν στην περιοχή (περιοχή METAREA II), είχε εκδοθεί την 08:20 της 28<sup>ης</sup> Αυγούστου 2015 σχετικό δελτίο καιρού από την αρμόδια για την εν λόγω περιοχή μετεωρολογική Υπηρεσία (METEO FRANCE) στο οποίο υπήρχε πρόβλεψη για συνθήκες δημιουργίας τροπικού κυκλώνα εντός των προσεχών 24 ωρών στην περιοχή της Sierra Leone. Επόμενο μετεωρολογικό δελτίο της 20:19 της 29<sup>ης</sup> Αυγούστου 2015 προειδοποιούσε για θυελλώδεις κυκλωνικούς ανέμους στις περιοχές Sierra Leone, Cap Timiris (Μαυριτανία) και Cape Verde.

**Εικόνα 1/2:** Σήμανση (με κόκκινο περίγραμμα) της περιοχής για την οποία υπήρχε η πρόγνωση για δυσμενείς καιρικές συνθήκες. Τα χωρικά ύδατα της Γουινέας Μπισσάου όπου αλίευε το ΔΗΜΗΤΡΙΟΣ έχουν σημειωθεί με πράσινο χρώμα και η θέση βύθισης του ΔΗΜΗΤΡΙΟΣ με κόκκινο άστρο.

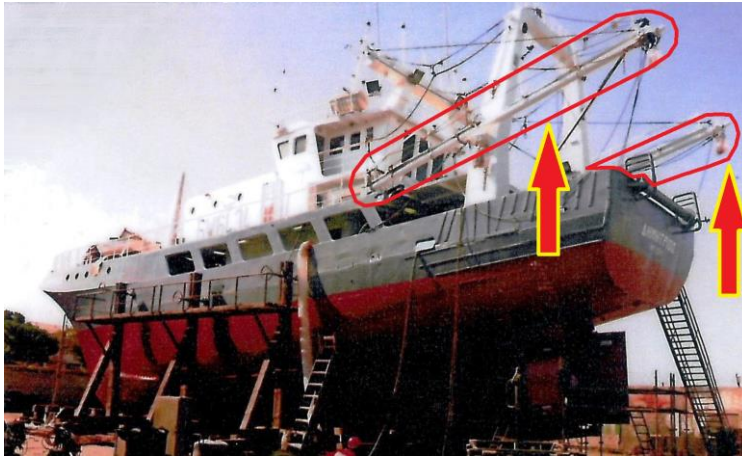
**Εικόνα 4.2.2/2:**

Εικόνα του Α/Κ ΔΗΜΗΤΡΙΟΣ από παλαιότερο δεξαμενισμό του, στην οποία έχουν επισημανθεί οι μπούμες συγκράτησης της κάθε τράτας (σε θέση αναμονής και όχι στη θέση έκτασής τους), εκατέρωθεν του σκάφους. Η κάθε μία από τις μπούμες είχε μήκος 12m.

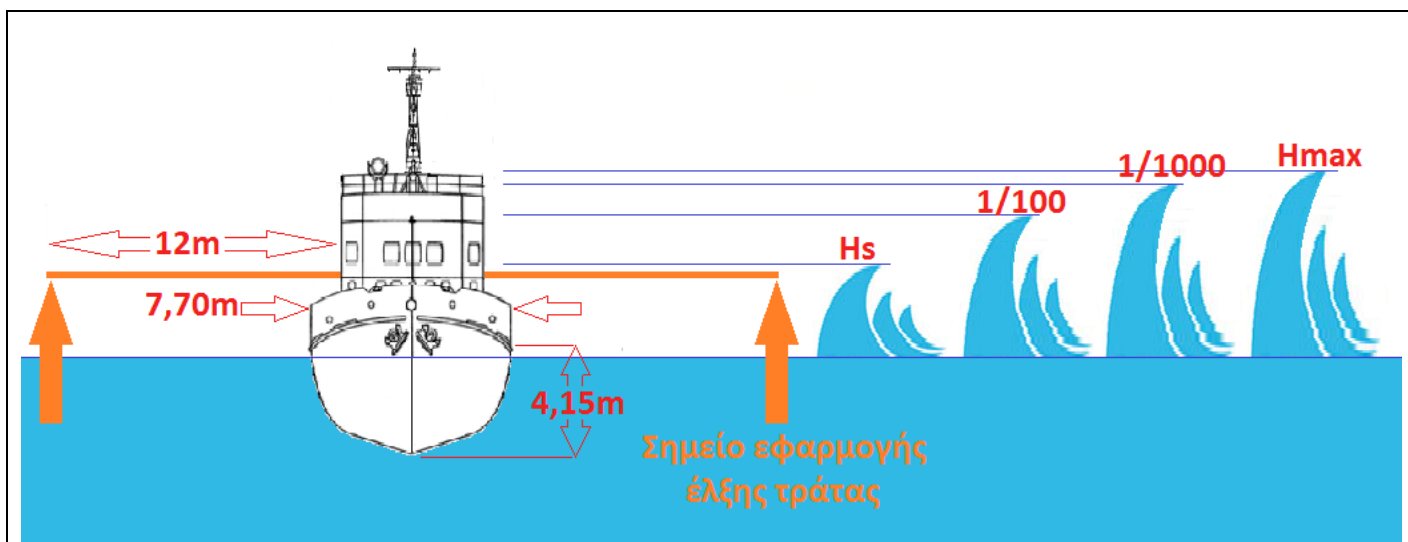
Στην ακόλουθη **Εικόνα 4.2.2/4** παρατίθεται σκαρίφημα του ΔΗΜΗΤΡΙΟΣ σύμφωνα με τις κύριες διαστάσεις και το εκτιμώμενο βύθισμά του<sup>7</sup>, στο οποίο απεικονίζονται οι μπούμες (μήκους 12m έκαστη) συνδεδεμένες αρθρωτά στο ύψος του ανωτέρου καταστρώματος και σε πλήρη έκταση, καθώς και τα ύψη κύματος που εκτιμάται ότι αντιμετώπισε το σκάφος κατά την περίοδο του ατυχήματος, όπως αναφέρθηκε σε προηγούμενη παράγραφο ([§ 4.2](#))

<sup>7</sup> Πλάτος B=7,70m, Κοίλο D=4,15m, Πρωαίο Βύθισμα T<sub>ΠΡ</sub>= 3,60m (σύμφωνα με το εγχειρίδιο ευστάθειας του σκάφους και την εκτιμώμενη κατάσταση φορτίου και αναλωσίμων)

**Εικόνα 4.2.2/4:** Απεικόνιση του Α/Κ ΔΗΜΗΤΡΙΟΣ σύμφωνα με τις κύριες διαστάσεις του και το μήκος της κάθε μπούμας του (πορτοκαλί χρώμα). Έχουν σημειωθεί επίσης με πορτοκαλί βέλη τα σημεία εφαρμογής της έλξης από τον εξοπλισμό αλιείας (τράτα) καθώς και τα χαρακτηριστικά ύψη του κυματισμού που εκτιμάται ότι αντιμετώπισε το σκάφος κατά το ατύχημα.

(Σημαντικό ύψος κύματος  $H_s = 3,5\text{m}$ ,

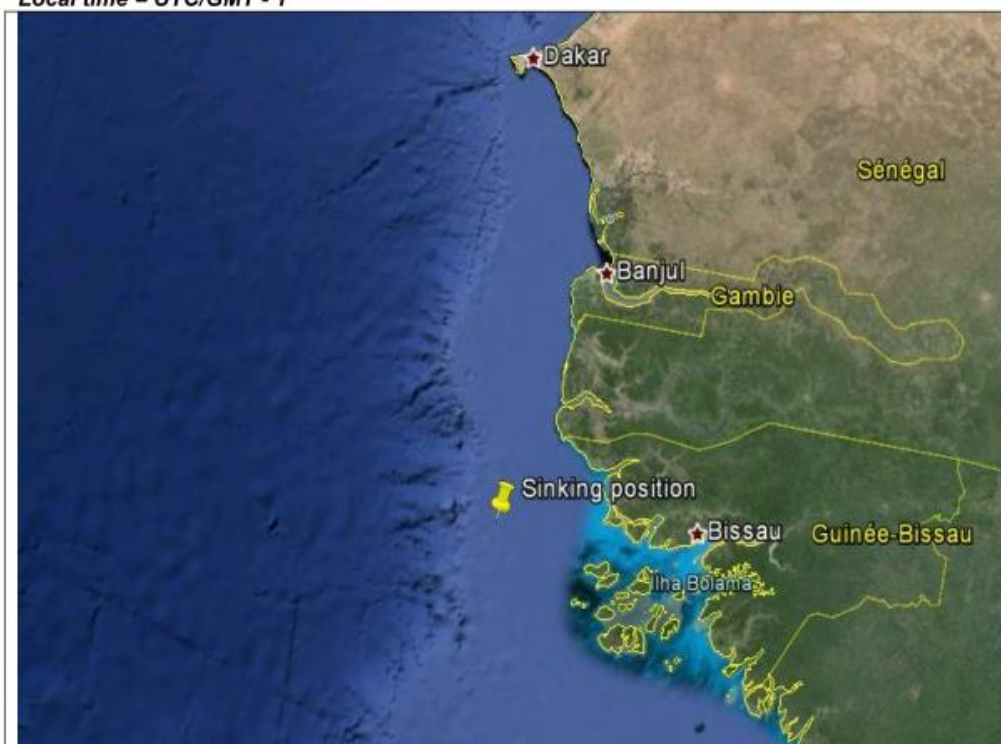
Weather conditions at the sinking position  
From 29 to 30 August, 2015

Over the study area, the total sea (in  $H_{1/3}$ ) at 18:00 UTC is limited moderate around 1,20 meters. It's composed by a wind sea around 0,20 m and North primary swell 1,20 m (period 10 seconds). For 21:00 UTC the significant height increases Southerly 2 or 2,50 meters from South. Based on the plot of altimeter Jason-2 (page 9), the total sea observed at 90 NM in south or southeast of the sinking position is around 3 or 3,50 meters (period 8 seconds). The track of Jason-2 is at around 17h53 UTC near 10°36'N / 16°W. Then rapidly for 00:00 UTC these wave heights concern the study area by becoming a cyclonic swell.
