ΥΠΟΥΡΓΕΙΟ ΝΑΥΤΙΛΙΑΣ ΚΑΙ ΝΗΣΙΩΤΙΚΗΣ ΠΟΛΙΤΙΚΗΣ
ΕΛΛΗΝΙΚΗ ΥΠΗΡΕΣΙΑ ΔΙΕΡΕΥΝΗΣΗΣ ΝΑΥΤΙΚΩΝ
ΑΤΥΧΗΜΑΤΩΝ ΚΑΙ ΣΥΜΒΑΝΤΩΝ (ΕΛΥΔΝΑ)

ΕΚΘΕΣΗ ΔΙΕΡΕΥΝΗΣΗΣ ΝΑΥΤΙΚΟΥ ΑΤΥΧΗΜΑΤΟΣ
03/2017

**ΘΑΝΑΣΙΜΟΣ ΤΡΑΥΜΑΤΙΣΜΟΣ ΟΔΗΓΟΥ ΦΟΡΤΗΓΟΥ ΟΧΗΜΑΤΟΣ
ΕΝΤΟΣ ΤΟΥ Ε/Γ – Ο/Γ «BLUE STAR 1» Ν.Π.: 10744**

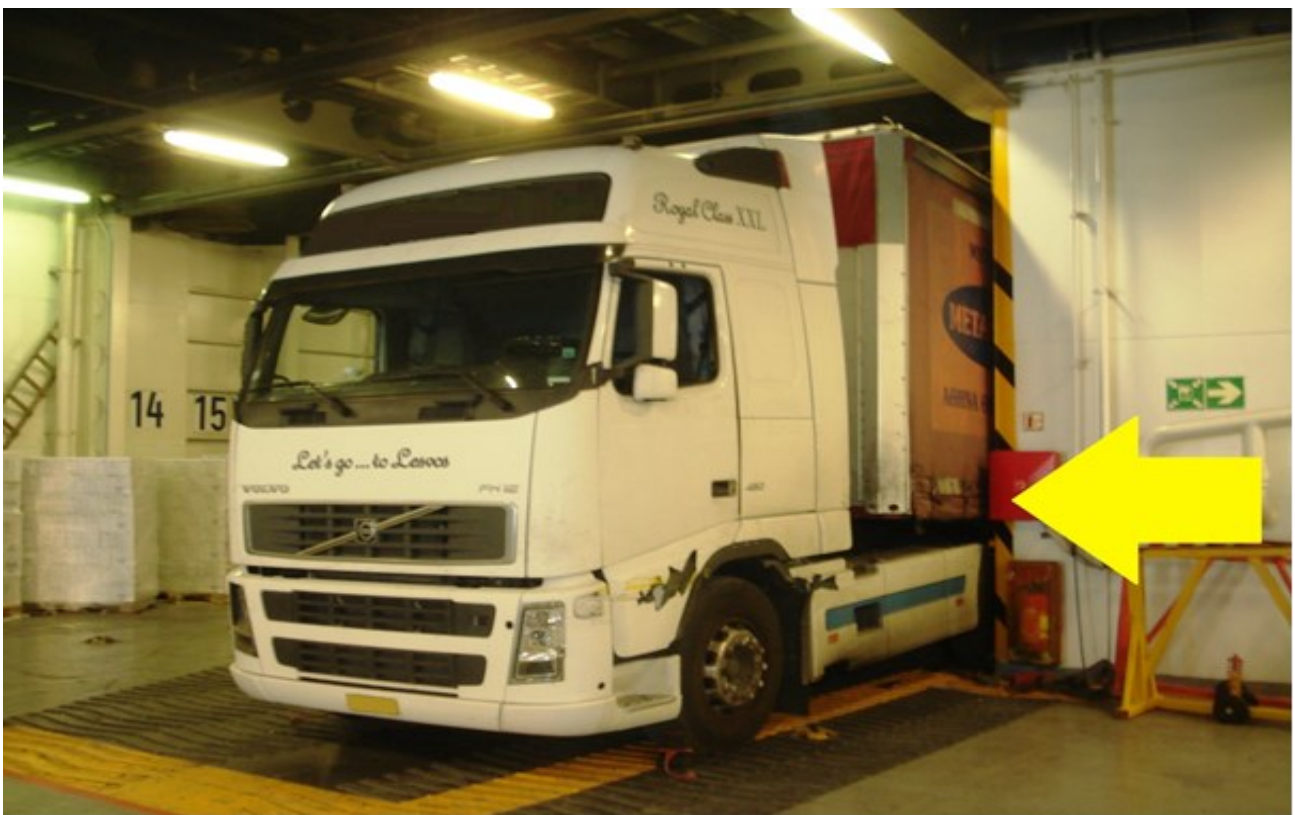
Την 19η Σεπτεμβρίου 2017 και περί ώρα 08:15 π.μ., κατά τη διαδικασία εκφόρτωσης των Φ/Γ οχημάτων στο Ε/Γ-Ο/Γ «Blue Star 1» στο λιμένα του Πειραιά, ένας (01) οδηγός οχήματος τραυματίστηκε θανάσιμα καθώς εξήλθε από την καμπίνα του τράκτορα και εγκλωβίστηκε μεταξύ του ημιρυμουλκούμενου¹ (“επικαθήμενο”) τμήματος του Φ/Γ οχήματός του και του πλευρικού τοιχώματος του χώρου οχημάτων του πλοίου (Εικόνα 1). Το ατύχημα συνέβη καθώς ο οδηγός του Φ/Γ οχήματος δεν είχε ασφαλίσει το χειρόφρενο του οχήματός του, προτού εξέλθει από αυτό για να πραγματοποιήσει τη ζεύξη (σύνδεση) μεταξύ του ρυμουλκού και του επικαθήμενου προκειμένου εν συνεχεία να εξέλθει από το πλοίο.

Εικόνα 1 : Το σημείο εγκλωβισμού του οδηγού του Φ/Γ οχήματος

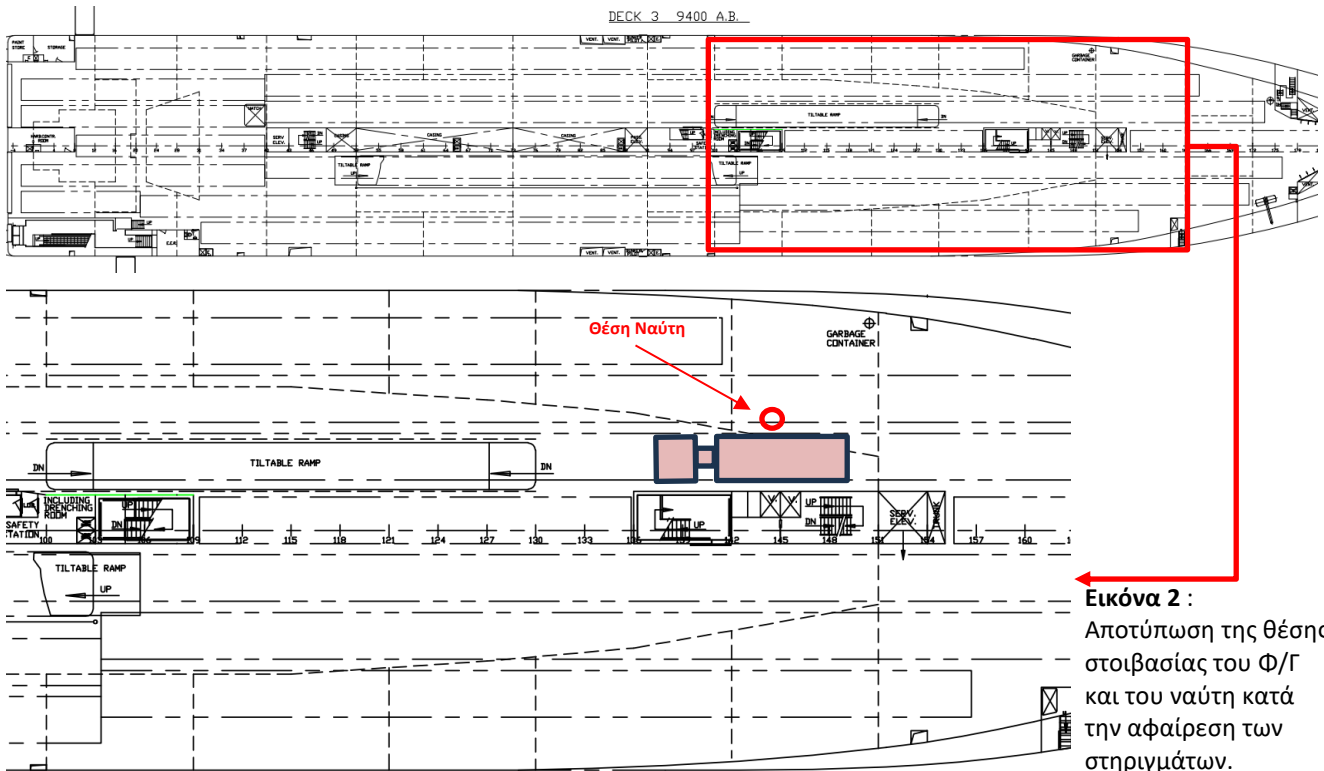
Εικόνα 2 :
Αποτύπωση της θέσης
στοιβασίας του Φ/Γ
και του ναύτη κατά
την αφαίρεση των
στηριγμάτων.

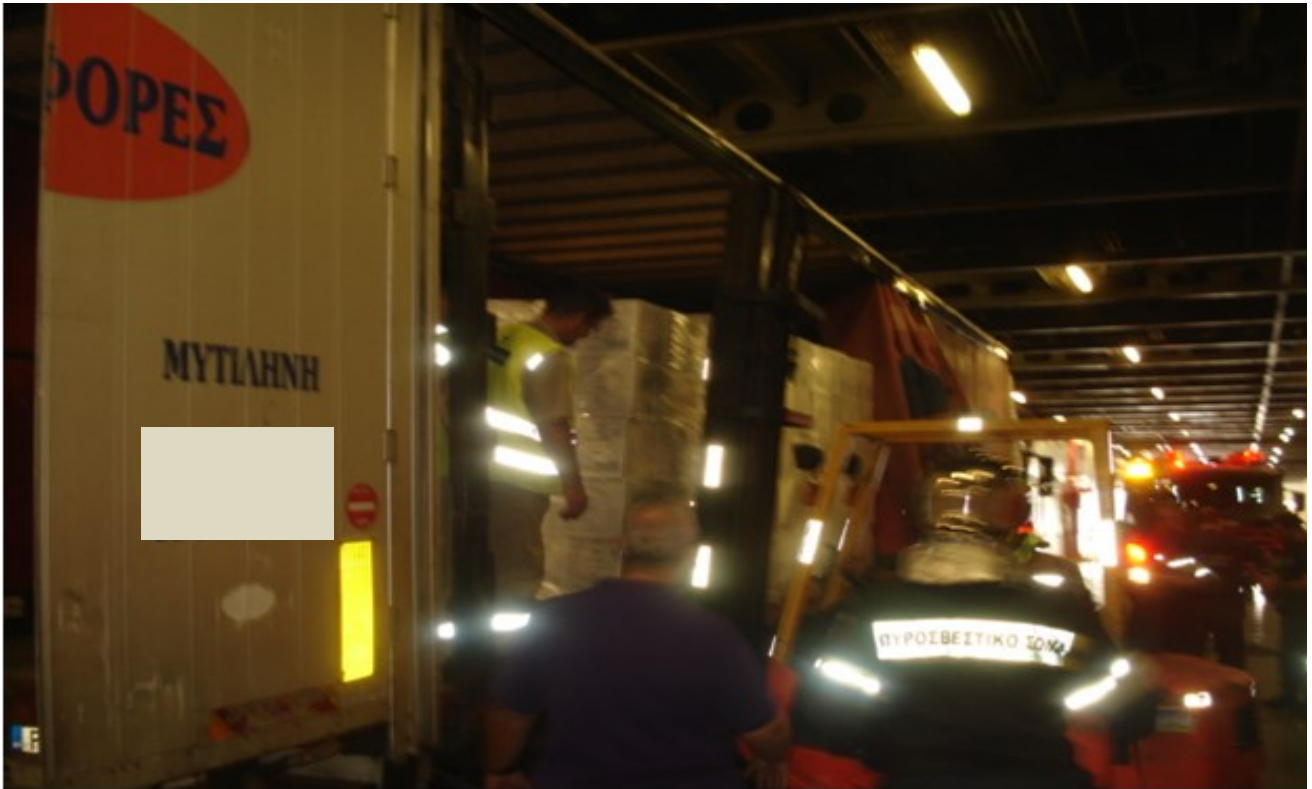
Ε.Κ.Α.Β.. Περί ώρα 09:25 π.μ. ο οδηγός απεγκλωβίστηκε από τον χώρο του ατυχήματος με τη συνδρομή μελών του πληρώματος, του ιδιοκτήτη του Φ/Γ οχήματος καθώς και της Πυροσβεστικής Υπηρεσίας (εικόνα 4). Με ασθενοφόρο του Ε.Κ.Α.Β., ο οδηγός μεταφέρθηκε στο Γ.Ν. Πειραιά «Τζάνειο», όπου διαπιστώθηκε ο θάνατός του.

Εικόνα 4: Φωτογραφία από τη διαδικασία απεγκλωβισμού

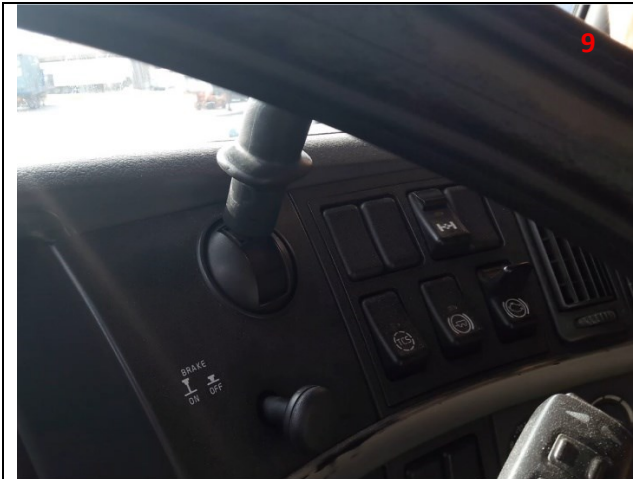
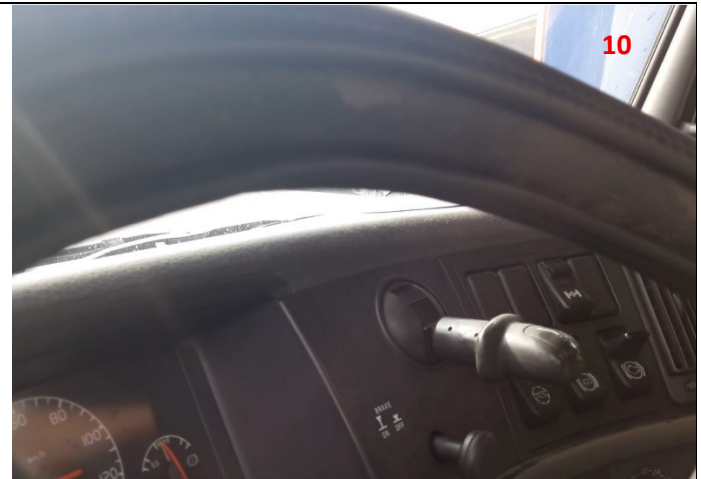
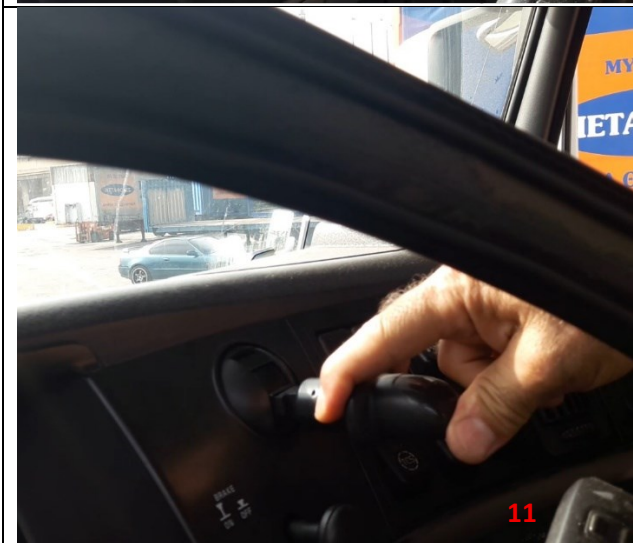
Όπως προαναφέρθηκε στην παρ. 3.2, όταν ο οδηγός του Φ/Γ πραγματοποίησε τη ζεύξη του ρυμουλκού με το επικαθήμενο, εξήλθε από την καμπίνα του οδηγού και ανέβηκε στην πλατφόρμα του ρυμουλκού προκειμένου συνδέσει τα καλώδια ρεύματος και παροχής αέρα για το σύστημα πέδησης. Με τη σύνδεση των καλωδίων πεπιεσμένου αέρα ενεργοποιήθηκε το σύστημα πέδησης του ρυμουλκούμενου με αποτέλεσμα να ξεμπλοκάρουν οι τροχοί καθώς το χειρόφρενο δεν είχε ενεργοποιηθεί.

Εικόνα 9: Ο μοχλός χειρόφρενου στην πάνω θέση (απενεργοποιημένο)

Εικόνα 10: Ο μοχλός χειρόφρενου στην κάτω θέση (ενεργοποιημένο)

Εικόνα 11: Το τράβηγμα του μοχλού προς τα έξω για την απενεργοποίηση του χειρόφρενου.

Κατόπιν των ανωτέρω συνάγεται ότι η ενεργοποίηση του χειρόφρενου πριν την έξοδο από το Φ/Γ όχημα για τη διενέργεια οιασδήποτε εργασίας, συνιστά υποχρέωση του οδηγού.

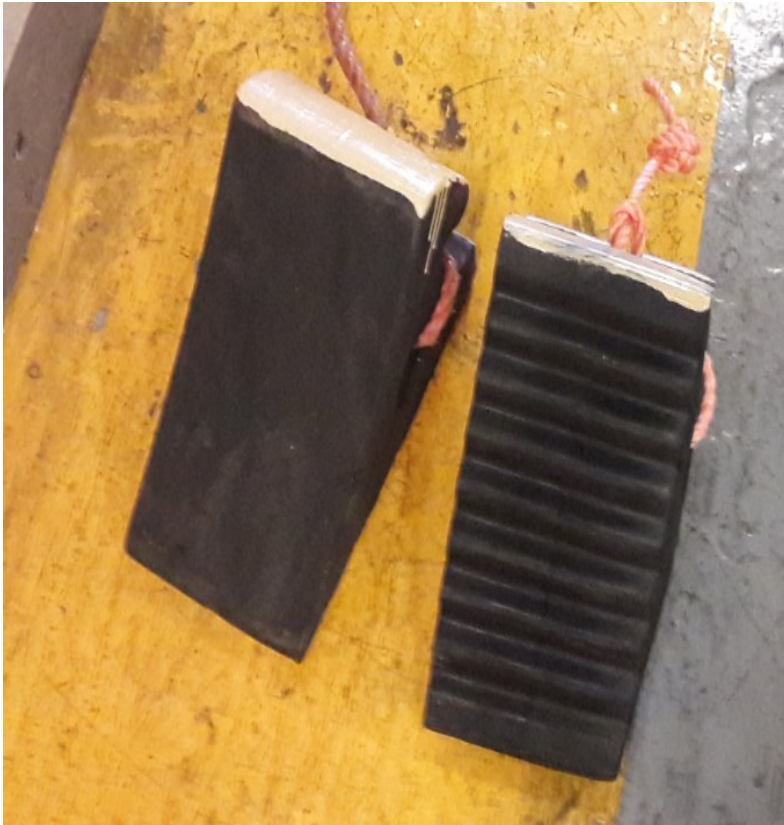
Η έχμαση του φορτίου συνιστά σημαντικό παράγοντα για την ασφάλεια της μεταφοράς καθώς δημιουργείται κίνδυνος το φορτίο να μετακινηθεί από τη θέση στοιβασίας του και να προκαλέσει ζημιά στο πλοίο, στο πλήρωμα, στους επιβαίνοντες αλλά και στο ίδιο το φορτίο. Ο τρόπος και τα μέσα που χρησιμοποιούνται για την έχμαση του φορτίου καθορίζονται στο Εγχειρίδιο Στοιβασίας και Στερέωσης Οχημάτων και διαφέρουν ανάλογα τον τύπο του φορτίου, τη διάταξη και τον μόνιμο εξοπλισμό του πλοίου καθώς τον χώρο στοιβασίας του. Μεταξύ άλλων, για την αποφυγή μετακίνησης των Φ/Γ οχημάτων στους χώρους των γκαράζ των πλοίων χρησιμοποιούνται σφήνες αναστολής κύλισης (τάκοι) (Εικόνα 12).

Εικόνα 12: Σφήνες αναστολής κύλισης (τάκοι) Φ/Γ οχημάτων

Οι ανωτέρω προβλέψεις είχαν ενσωματωθεί στο Εγχειρίδιο Στοιβασίας και Στερέωσης Οχημάτων του Blue Star 1 και το αρμόδιο πλήρωμα τοποθετούσε τους προβλεπόμενους τάκους σε όλα τα Φ/Γ οχήματα ανεξάρτητα από τις αναμενόμενες καιρικές συνθήκες κατά τη διάρκεια του πλου. Στο πλαίσιο αυτό και σύμφωνα με τα στοιχεία που συλλέχθηκαν κατά τη διερεύνηση, στο εμπλεκόμενο επικαθήμενο όχημα είχαν τοποθετηθεί οι προβλεπόμενοι τάκοι μετά τη φόρτωσή του. Οι εν λόγω τάκοι αφαιρέθηκαν από τον ναύτη λίγο πριν τη

Επί τη βάση των ανωτέρω δύναται να συναχθεί ότι η αφαίρεση των τάκων μετά την ολοκλήρωση της ζεύξης του ρυμουλκού με το επικαθήμενο, συμπεριλαμβανομένης και της σύνδεσης των καλωδίων παροχής αέρα και ρεύματος, δεν επιτρέπει την ακούσια μετακίνηση του οχήματος σε περιπτώσεις κατά τις οποίες ο οδηγός του οχήματος παραλείπει την ενεργοποίηση του χειρόφρενου καθώς και σε περιπτώσεις που το σύστημα του χειρόφρενου δυσλειτουργήσει. Ως εκ τούτου η πρόβλεψη διαδικασίας αφαίρεσης των τάκων αφότου ολοκληρωθούν οι διαδικασίες ζεύξης, δύναται να ενισχύσει τις συνθήκες ασφάλειας του προσωπικού και των επιβαινόντων.
