ΥΠΟΥΡΓΕΙΟ ΝΑΥΤΙΛΙΑΣ ΚΑΙ ΝΗΣΙΩΤΙΚΗΣ ΠΟΛΙΤΙΚΗΣ  
ΕΛΛΗΝΙΚΗ ΥΠΗΡΕΣΙΑ ΔΙΕΡΕΥΝΗΣΗΣ ΝΑΥΤΙΚΩΝ  
ΑΤΥΧΗΜΑΤΩΝ ΚΑΙ ΣΥΜΒΑΝΤΩΝ

ΕΚΘΕΣΗ ΔΙΕΡΕΥΝΗΣΗΣ ΝΑΥΤΙΚΟΥ ΑΤΥΧΗΜΑΤΟΣ  
01/2019

«Απώλεια ζωής κυβερνήτη Α/Κ “ΑΝΤΩΝΙΟΣ” Ν.ΛΑΓΟΥΣ 148»

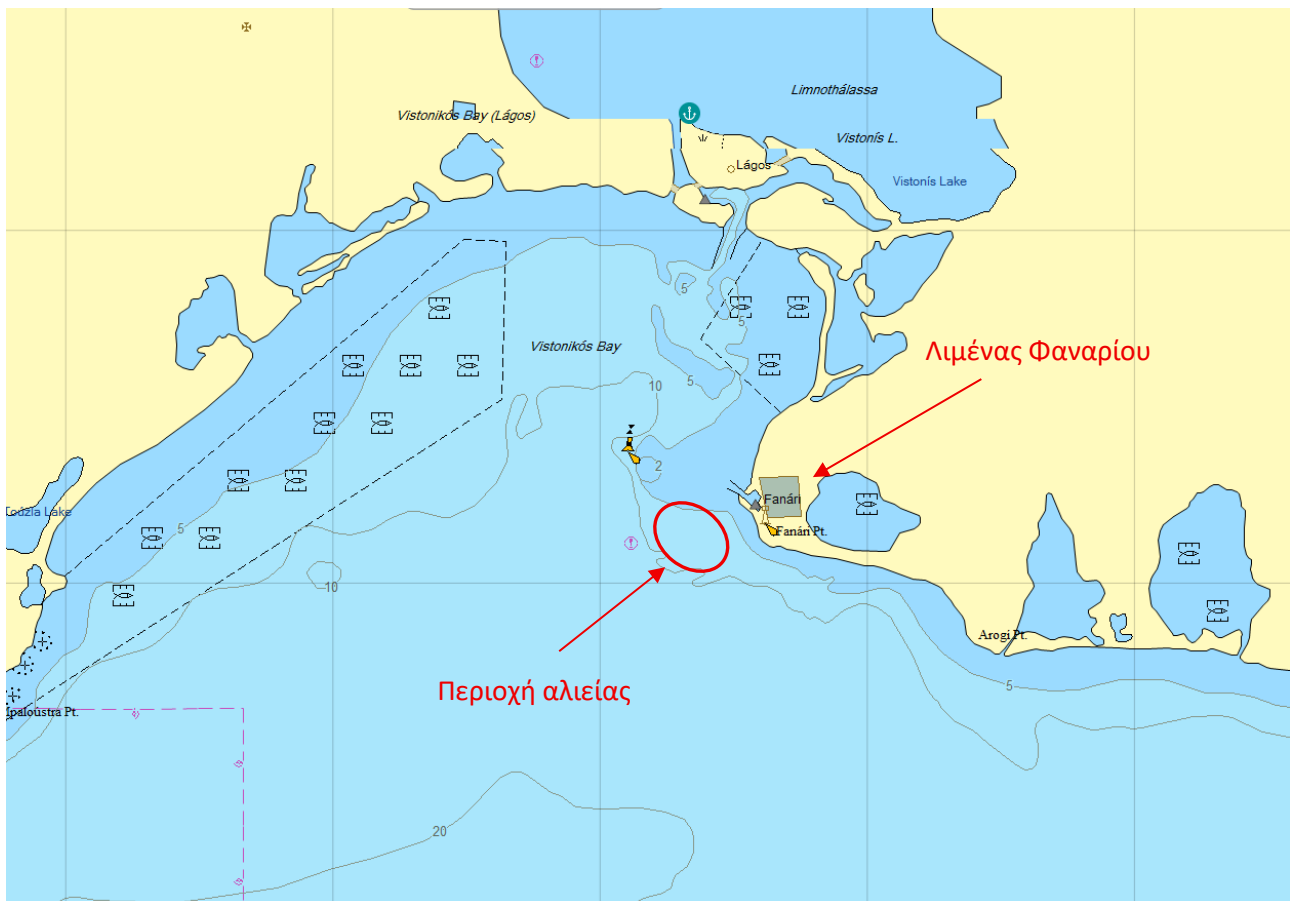
**Εικόνα 1:** Ο λιμένας απόπλου και η περιοχή πόντισης των δικτύων του ΘΕΟΤΟΚΟΣ

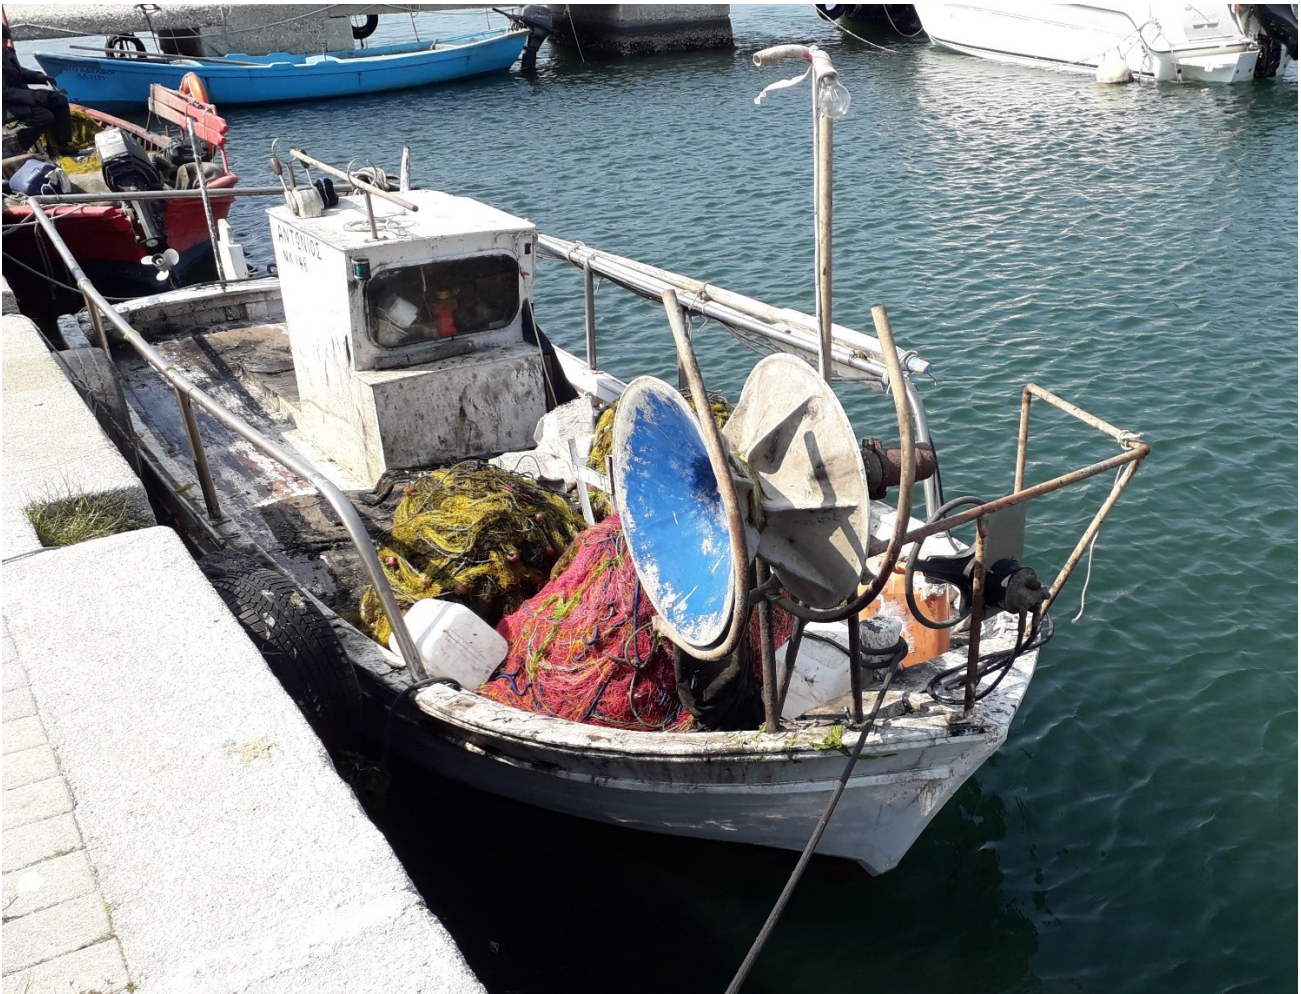
Το Α/Κ ΑΝΤΩΝΙΟΣ με Νηολόγιο Πόρτο Λάγους 148 είναι Ε/Π-Α/Κ, με μία μικρή υπερκατασκευή στο μέσον, το οποίο ναυπηγήθηκε στην Ελλάδα το 1998 και χρησιμοποιούσε ως μέσον πρόωσης (01) μια εσωλέμβια πετρελαιομηχανή. Η τελευταία του επιθεώρηση πραγματοποιήθηκε στις 07/08/2017 από την τοπική Λιμενική Αρχή, όπου το σκάφος κρίθηκε αξιόπλοο και ανανεώθηκε η άδεια εκτέλεσης πλόων του για δύο έτη. Η εν λόγω άδεια προέβλεπε την εκτέλεση πλόων για διενέργεια αλιείας εσωτερικού, εντός 4 ν.μ. από την πλησιέστερη ακτή – 6 ν.μ. από το σημείο αναχώρησης και επέτρεπε ως μέγιστο αριθμό επιβαινόντων τα δύο (02) άτομα.

**Εικόνα 2:** Το Α/Κ «ΑΝΤΩΝΙΟΣ» προσδεμένο στο λιμένα Φαναρίου

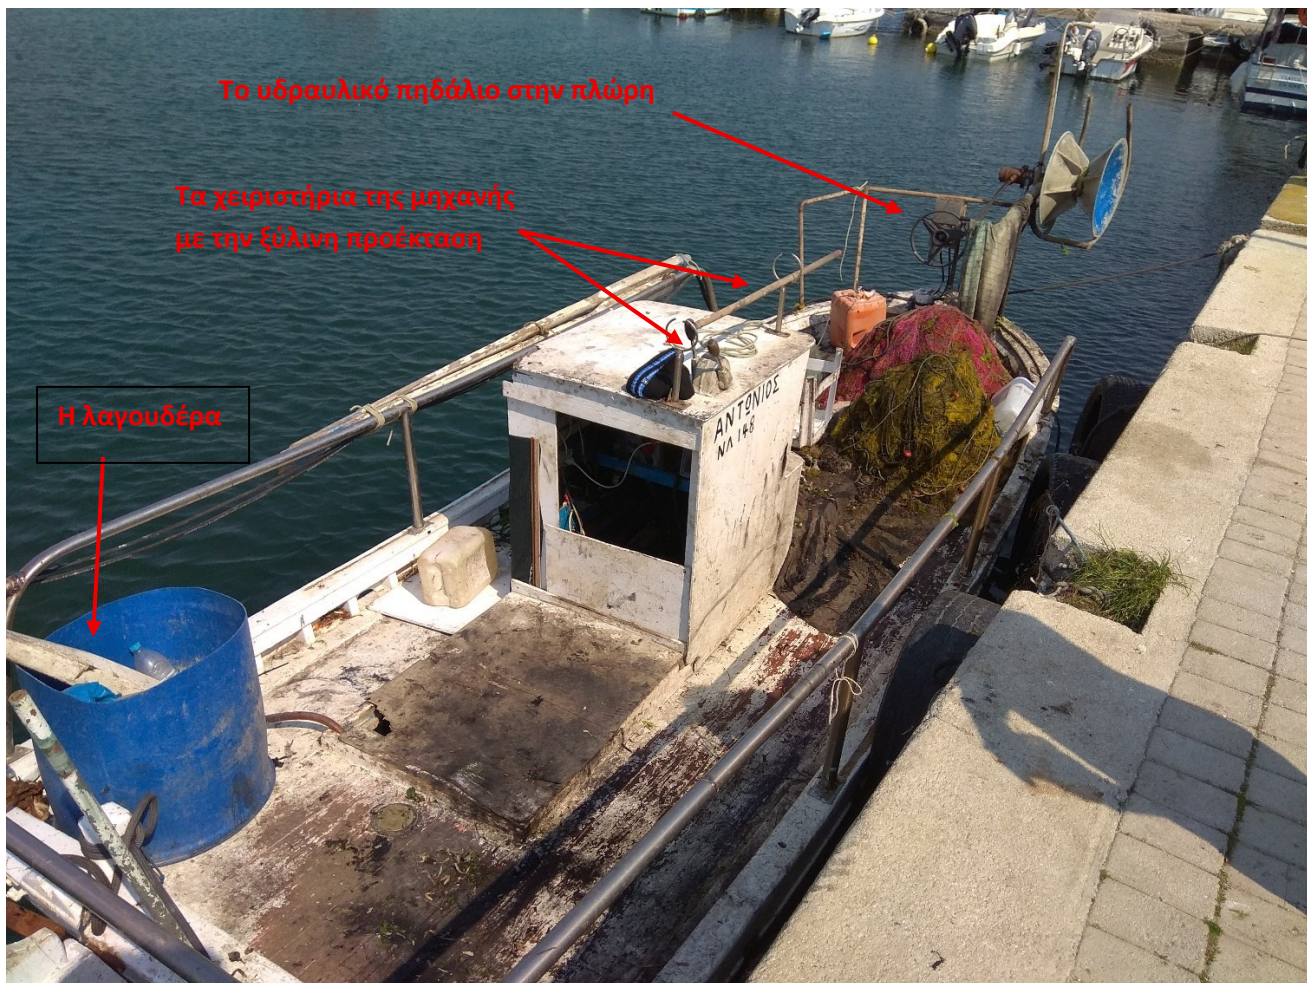
Με βάση τη θέση που βρέθηκαν τα δίχτυα πάνω στο σκάφος, ήτοι στοιβαγμένα στην πλώρη, δύναται να συναχθεί ότι η πόντιση των διχτύων πραγματοποιείτο από την πλώρη και κατέληγαν στη θάλασσα από το δεξιό τμήμα της πρύμνης μεταξύ του παραπέτου και του ρελιού. Ως εκ τούτου εκτιμάται ότι κατά τη διαδικασία πόντισης ο αλιέας θα δύνατο να βρίσκεται στα ακόλουθα δύο πιθανά μέρη του σκάφους (εικόνα 3):

- στο μέσο περίπου του σκάφους και ειδικότερα στο δεξιό πρυμναίο χώρο της υπερκατασκευής ώστε από εκεί να έχει τον έλεγχο των χειριστηρίων της μηχανής, της λαγουδέρας, η οποία τοποθετούταν κατά περίπτωση και της πόντισης των διχτύων,
- στον χώρο έμπροσθεν της υπερκατασκευής απ' όπου δύνατο να ελέγχει το χειριστήριο της κύριας μηχανής, μέσω της ξύλινης προέκτασης, το υδραυλικό πηδάλιο που ήταν εγκατεστημένο στο ακροπρωραίο τμήμα καθώς και την πόντιση των διχτύων.

Σύμφωνα με τα στοιχεία που συλλέχθηκαν, το σημείο που βρισκόταν ο αλιέας πριν την πτώση του δεν κατέστη εφικτό να προσδιορισθεί, ωστόσο δύναται να συναχθεί ότι κατά τη διαδικασία της πόντισης των διχτύων από έναν αλιέα υφίσταται αυξημένος κίνδυνος επισφαλών καταστάσεων καθώς η προσοχή του θα πρέπει να εστιάζεται ταυτόχρονα σε τρεις κύριες λειτουργίες, ήτοι την πηδαλιουχία, τον χειρισμό της μηχανής και την ομαλή πόντιση των διχτύων.

**Εικόνα 3:** Υποτύπωση των μέσων πηδαλιουχίας και χειρισμού της κύριας μηχανής

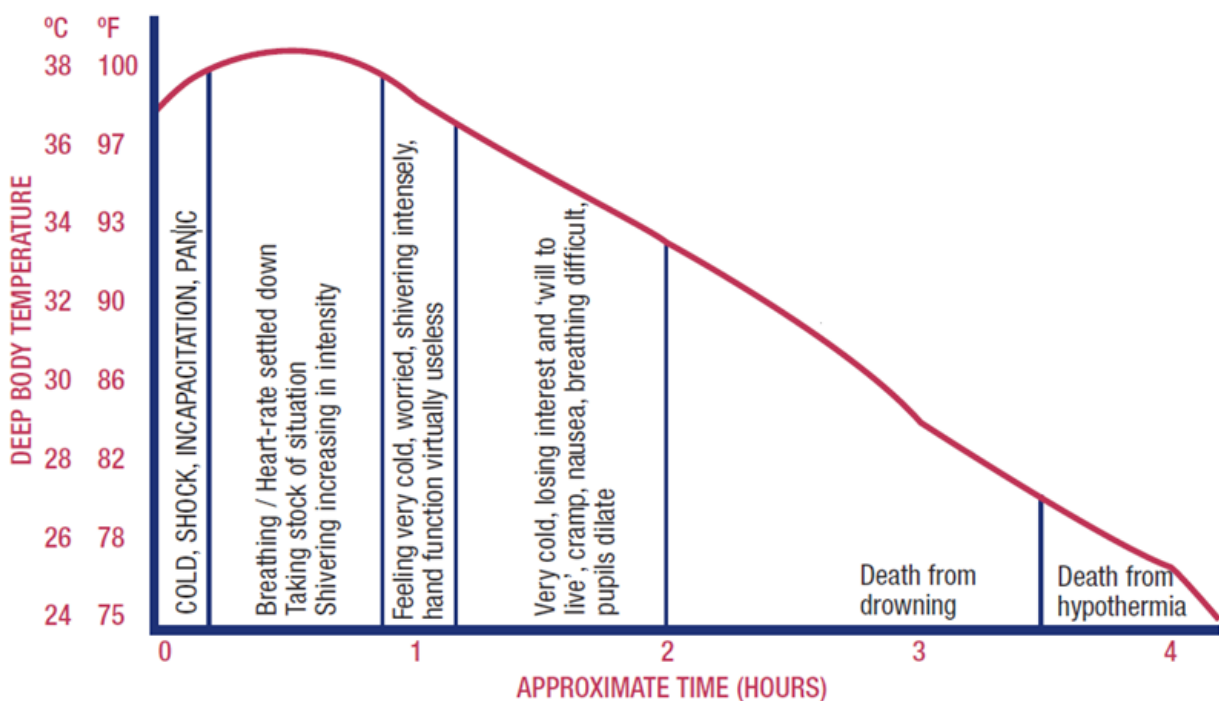
θησιμότητας στα πρώτα λεπτά της εμβάπτισης, από το λεγόμενο «σοκ ψύχους» (“cold shock”), το οποίο προκαλείται ταυτόχρονα με πανικό και ακινητοποίηση (βλ. εικόνα 4). Κατά την επαφή με το νερό, όπως αναφέρουν οι Frank Golden και Michael Tipton’s στο βιβλίο τους με τίτλο “Essentials of Sea Survival” (ISBN 0-7360-0215-4), «λόγω της συστολής των αγγείων εξαιτίας της χαμηλής θερμοκρασίας και σε συνδυασμό με τον αυξημένο καρδιακό παλμό λόγω της κατάστασης αγωνίας ή πανικού και της υδροστατικής πίεσης από το νερό, αυξάνεται η πίεση του ατόμου σε τέτοιο βαθμό ώστε να μπορεί να προκαλέσει καρδιακή ανακοπή ή εγκεφαλικό επεισόδιο σε επιρρεπείς οργανισμούς».

Typical change in deep body temperature during immersion in stirred water at 10°C (50°F) for an average clothed individual (F. Golden).

**Εικόνα 4:** Διάγραμμα θερμοκρασίας σώματος – χρόνου στο νερό, σχετικά με τις επιδράσεις στον ανθρώπινο οργανισμό κατά την πτώση στη θάλασσα, μετά από στοιχεία που συγκεντρώθηκαν για θερμοκρασία νερού 10° C και άτομο κανονικά ενδεδυμένο. (πηγή: F.Golden and M.Tipton, “Essentials of Sea Survival”, ISBN: 0-7360-0215-4)

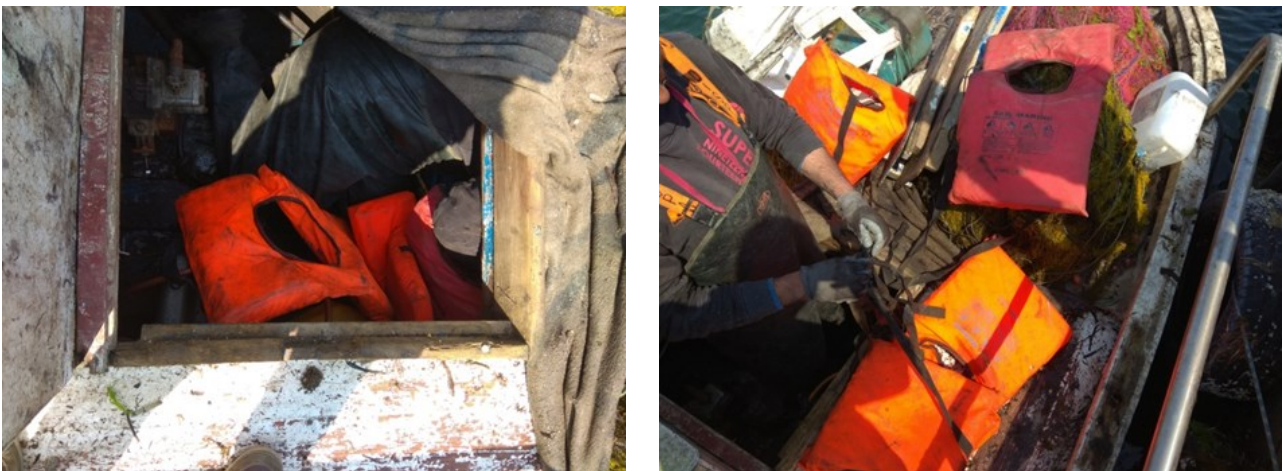
Κατά την αυτοψία του σκάφους από την ομάδα διερεύνησης, εντοπίστηκαν επί του Α/Κ δύο (02) κυκλικά σωσίβια με σχοινί, μία (01) πλευστική συσκευή και πέντε (05) ατομικές σωσίβιες ζώνες.

Από τα στοιχεία της διερεύνησης, δεν προέκυψε η χρήση του σωστικού εξοπλισμού από τον αλιέα κατά τη διαδικασία πόντισης των διχτύων, καθόσον η σορός του ανασύρθηκε δίχως σωσίβια ζώνη και όλος ο σωστικός εξοπλισμός βρέθηκε εντός του σκάφους (εικόνα 5). Στις κατωτέρω εικόνες (εικόνα 2) απεικονίζεται ο σωστικός εξοπλισμός του εν λόγω σκάφους, όπως ανευρέθηκε στο σημείο του συμβάντος:

**Εικόνα 5:** Ο σωστικός εξοπλισμός του Α/Κ «ΑΝΤΩΝΙΟΣ»

Επιπλέον διαπιστώθηκε ότι το Α/Κ ΑΝΤΩΝΙΟΣ ήταν εφοδιασμένο μόνο με συμβατικού τύπου ατομικές σωσίβιες ζώνες. Σημειώνεται ότι, όπως έχει αναδειχθεί και σε προγενέστερες διερευνήσεις παρόμοιων ναυτικών ατυχημάτων, οι συμβατικού τύπου ατομικές σωσίβιες ζώνες, λόγω του όγκου τους, δυσχεραίνουν την κίνηση του ατόμου που τις φοράει και ως εκ τούτου οι αλιείς κατά κανόνα αποφεύγουν να τις φέρουν κατά τη διάρκεια του πλου και της αλιευτικής τους δραστηριότητας.

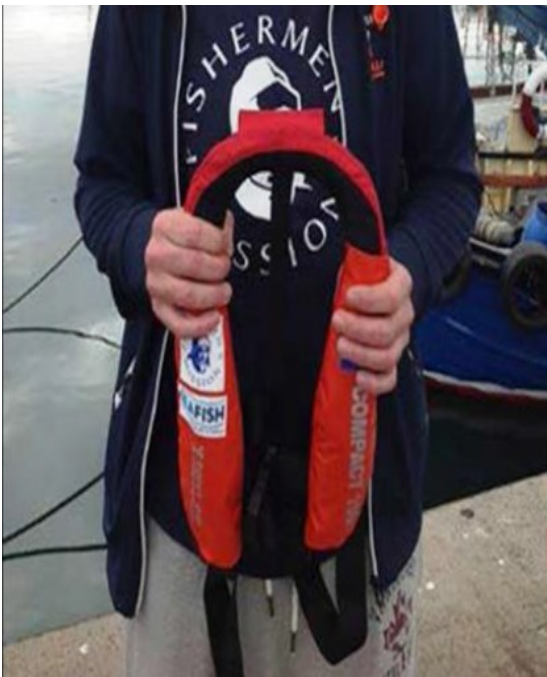
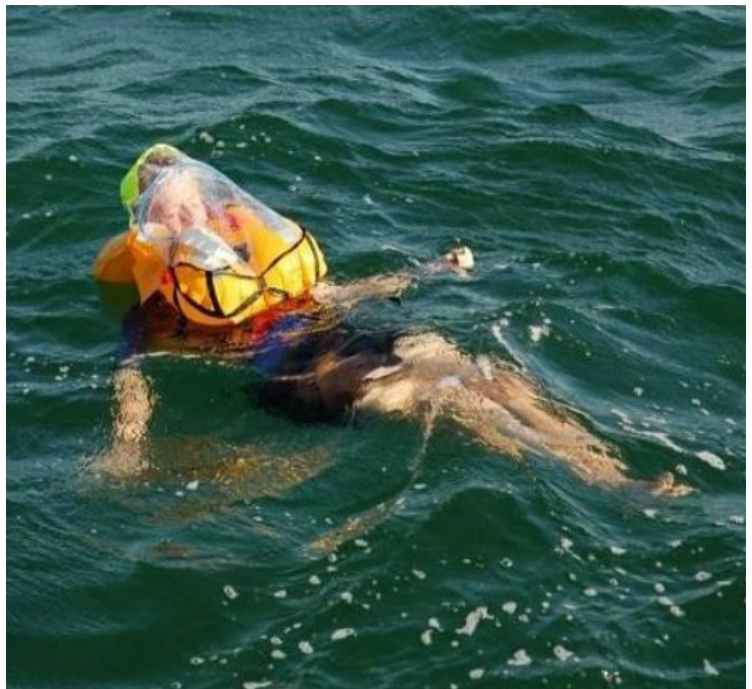
Εντούτοις, τα τελευταία χρόνια διατίθενται στο ελεύθερο εμπόριο πνευστές ατομικές σωσίβιες ζώνες (εικόνα 6) σε μορφή γιλέκου, οι οποίες διευκολύνουν τους χρήστες να τις φορούν συνέχεια και ανεμπόδιστα να συνεχίσουν τη δραστηριότητά τους. Μερικά εξ αυτών διαθέτουν ειδική κουκούλα η οποία αποτρέπει την κατάποση θαλασσινού νερού, ιδιαίτερα σε δυσμενείς καιρικές συνθήκες. Ως εκ τούτου, δύναται να αποτελέσουν κρίσιμο παράγοντα στη διάσωση, ιδιαίτερα των ατόμων τα οποία δραστηριοποιούνται μόνα τους στα σκάφη και δεν υφίσταται άλλο άτομο για άμεση συνδρομή.

**Εικόνα 6:** Ατομική σωσίβια ζώνη πνευστού τύπου

Αντίθετα, τα ατομικά πνευστά σωσίβια, τα οποία ενεργοποιούνται αυτόματα μετά την πτώση στη θάλασσα, λόγω του μικρού τους όγκου δεν δυσχεραίνουν την κίνηση των ατόμων που επιβαίνουν σε μικρά σκάφη και κατά συνέπεια δύναται να αποτελέσουν κρίσιμο παράγοντα στην επιβίωση και τη διάσωση, ιδιαίτερα στις περιπτώσεις ατόμων, όπως οι αλιείς, που επιβαίνουν μόνοι σε μικρά αλιευτικά σκάφη.

Υπό το φως των ανωτέρω και σε συνδυασμό με τα αναφερόμενα στην παράγραφο 4.2.3, δύναται να συναχθεί ότι η χρήση του ατομικού πνευστού σωσίβιου από τον κυβερνήτη του ΑΝΤΩΝΙΟΣ κατά τη διαδικασία πόντισης των διχτύων θα συνέβαλλε θετικά στην προσπάθεια να παραμείνει στην επιφάνεια της θάλασσας μετά την πτώση του ώστε να ανευρεθεί εν ζωή από τον κυβερνήτη του ΘΕΟΤΟΚΟΣ, ο οποίος σε μικρό χρονικό διάστημα τον εντόπισε και τον περισυνέλλεξε.
