ΥΠΟΥΡΓΕΙΟ ΝΑΥΤΙΛΙΑΣ ΚΑΙ ΝΗΣΙΩΤΙΚΗΣ ΠΟΛΙΤΙΚΗΣ  
ΕΛΛΗΝΙΚΗ ΥΠΗΡΕΣΙΑ ΔΙΕΡΕΥΝΗΣΗΣ ΝΑΥΤΙΚΩΝ  
ΑΤΥΧΗΜΑΤΩΝ ΚΑΙ ΣΥΜΒΑΝΤΩΝ

**ΕΚΘΕΣΗ ΔΙΕΡΕΥΝΗΣΗΣ ΝΑΥΤΙΚΟΥ ΑΤΥΧΗΜΑΤΟΣ**  
**01/2021**

**«ΘΑΝΑΣΙΜΟΣ ΤΡΑΥΜΑΤΙΣΜΟΣ ΑΛΛΟΔΑΠΟΥ ΑΛΙΕΡΓΑΤΗ ΕΠΙ ΤΟΥ Α/Κ “ΑΓΙΟΣ ΙΩΑΝΝΗΣ ΙΙ”**  
**Ν.ΧΙΟΥ 268»**

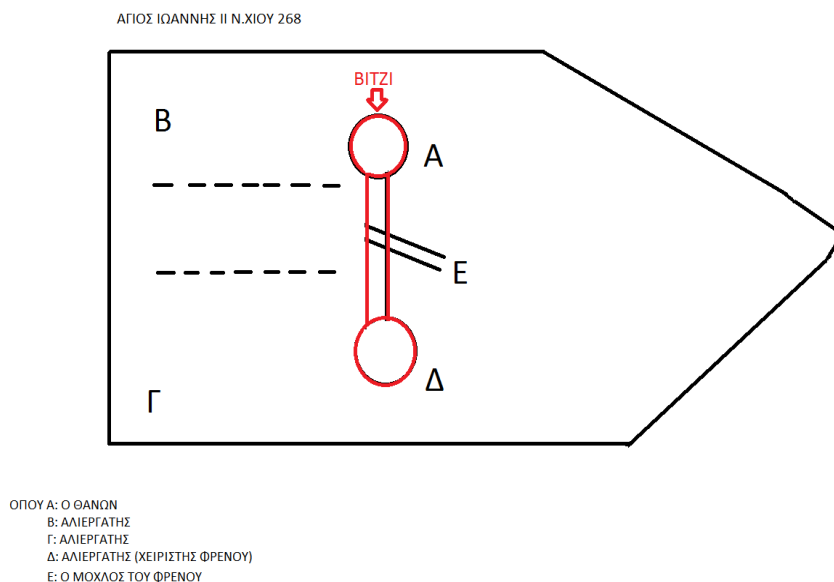
Σύμφωνα με τα στοιχεία που συλλέχθηκαν, την στιγμή του ατυχήματος ο θανών βρισκόταν σε κοντινή απόσταση από το αριστερό πλευρικό τύμπανο του μηχανισμού έλξης (εικόνες 3,4) και ο μηχανισμός έλξης (βίντζι) ήταν ενεργοποιημένος για την ανάσυρση του σάκου. Για λόγο ο οποίος δεν κατέστη εφικτό να προσδιορισθεί, υπήρξε εμπλοκή της ενδυμασίας του αλιεργάτη στο αριστερό τύμπανο, παρασύροντας τον και χτυπώντας τον στο κατάστρωμα με συνέπεια τον θανάσιμο τραυματισμό του. Σύμφωνα με τις πληροφορίες που συλλέχθηκαν, τη χρονική στιγμή επέλευσης του ατυχήματος δεν υπήρχε κάποιος αλιεργάτης στην θέση του χειριστή του μηχανισμού έλξης για την μη άμεση διακοπή της λειτουργίας του την χρονική στιγμή του ατυχήματος.

**Εικόνα 3:** Απεικόνιση των θέσεων των αλιεργατών τη χρονική στιγμή του ατυχήματος.

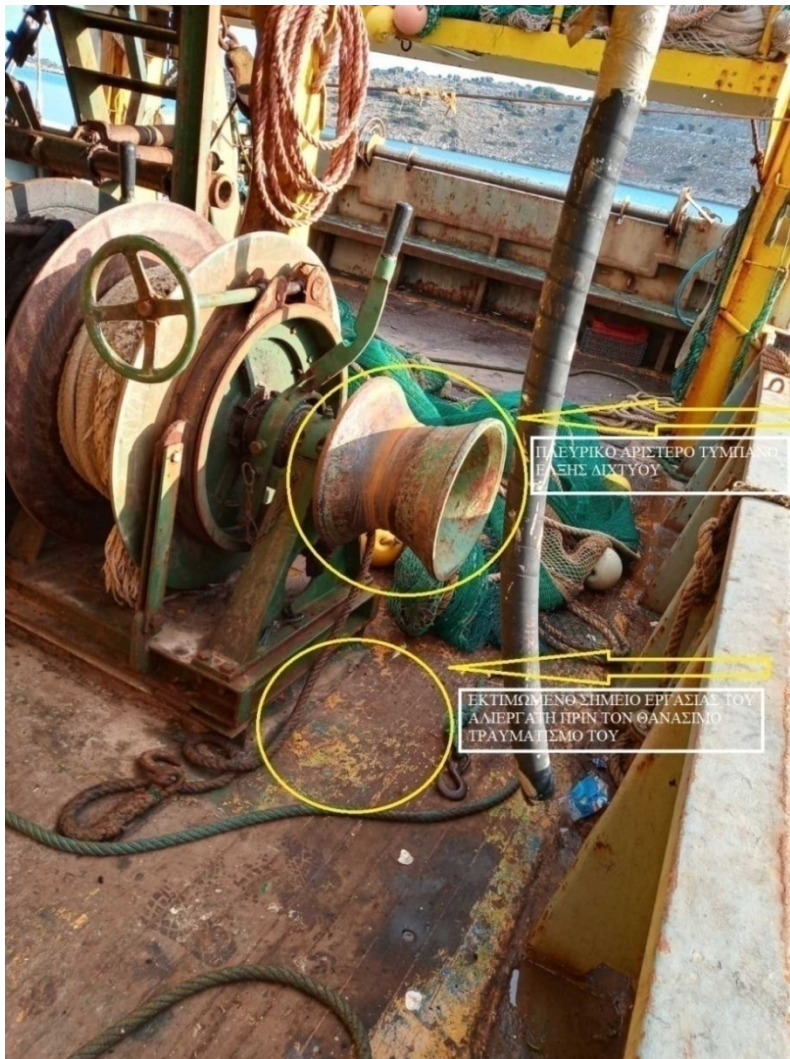
**Εικόνα 4:** Απεικόνιση εξαρτήματος του μηχανισμού έλξης του δικτύου που χρησιμοποιούσε το Α/Κ "ΑΓΙΟΣ ΙΩΑΝΝΗΣ ΙΙ'" το οποίο προκάλεσε τον θανάσιμο τραυματισμό του Αλιέα.

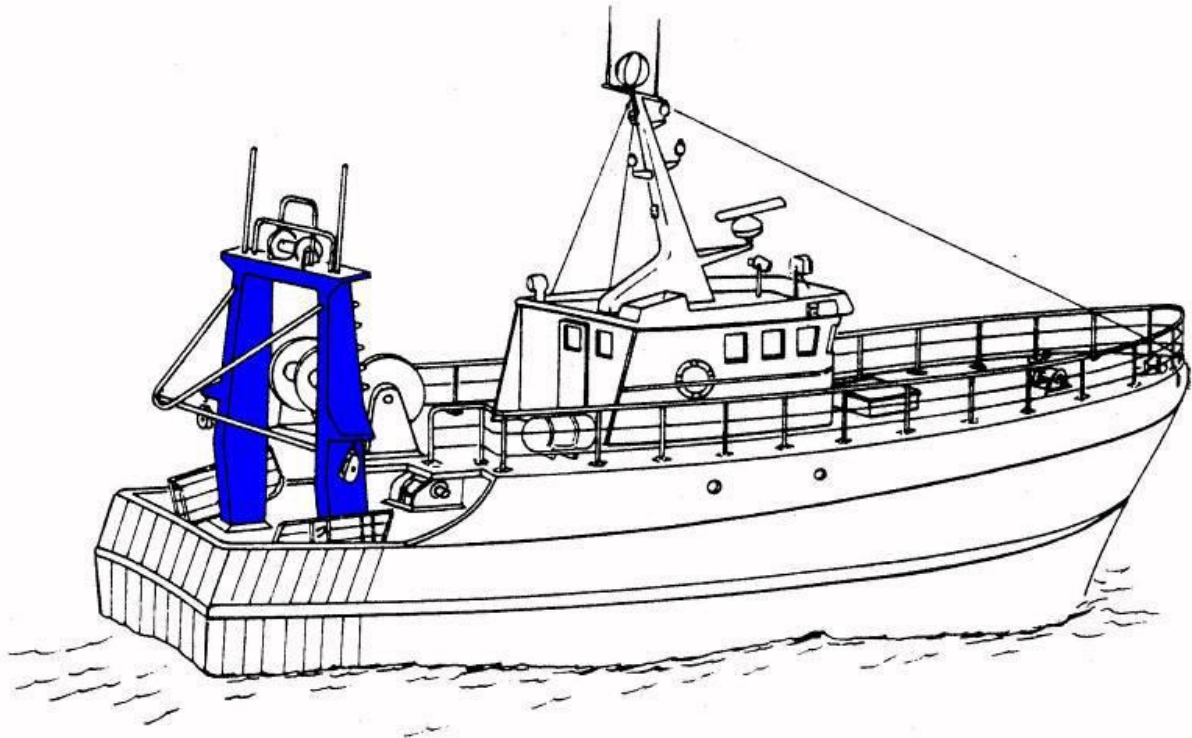
Εικόνα 5: Μηχανότρατα πρυμναίας σύρσης

Το Α/Κ “ΑΓΙΟΣ ΙΩΑΝΝΗΣ ΙΙ” είναι μηχανότρατα πρυμναίας σύρσης (εικόνα 5) και διενεργεί αλιεία με το αλιευτικό εργαλείο OTB-OtterBottomTrawl (Συρόμενο δίχτυ βυθού με πόρτες) - εικόνες 6,7 και 8. Η συγκεκριμένη αλιευτική μέθοδος επιτυγχάνεται με την χρήση ενός διχτυού κωνικού σχήματος, το οποίο αποτελείται από κύριο σώμα, κατασκευασμένο συνήθως από δύο, τέσσερα και ορισμένες φορές περισσότερα τμήματα, το οποίο περιλαμβάνει πλευρικά φτερά που εκτείνονται μπροστά από το άνοιγμα. Ο χειρισμός του γίνεται από ένα μόνο σκάφος και το άνοιγμα επιτυγχάνεται με δύο πόρτες. Οι «πόρτες» της μηχανότρατας λειτουργούν ως υδραετοί, που κρατούν ανοικτό το δίχτυ της τράτας και αυξάνουν όσο το δυνατόν περισσότερο την περιοχή σάρωσης.<sup>2</sup>

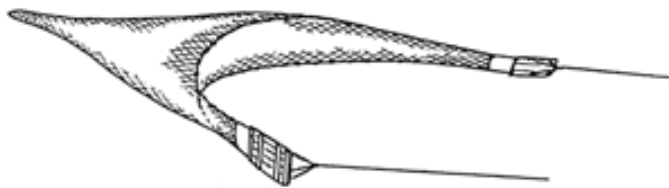
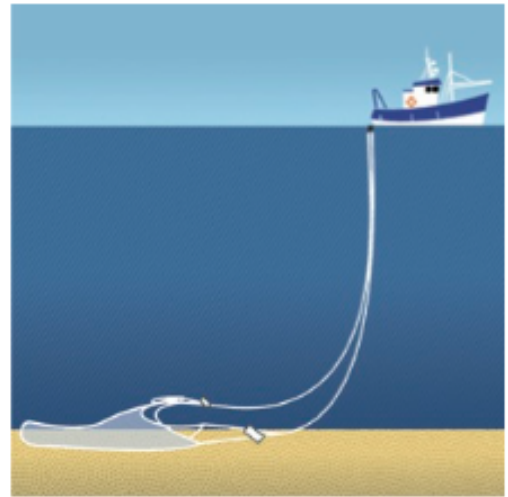
**Εικόνες 6,7:**Σκαρίφημα αλιευτικού εργαλείου (1),

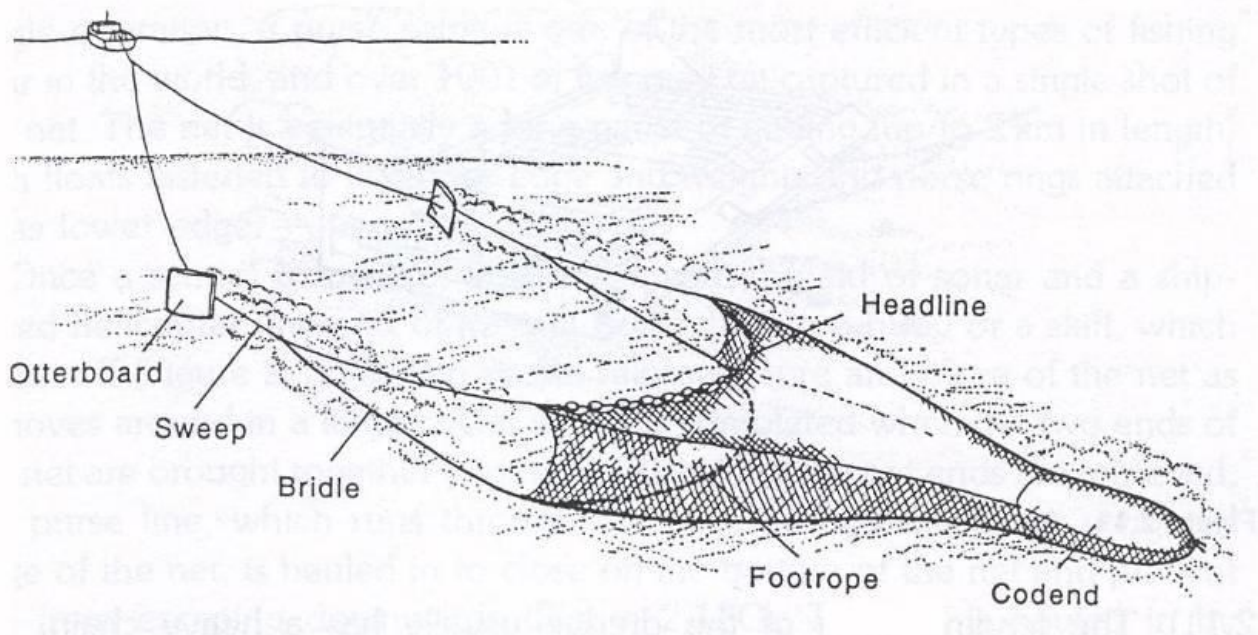
**Εικόνα 8:** Σκαρίφημα αλιευτικού εργαλείου (2)

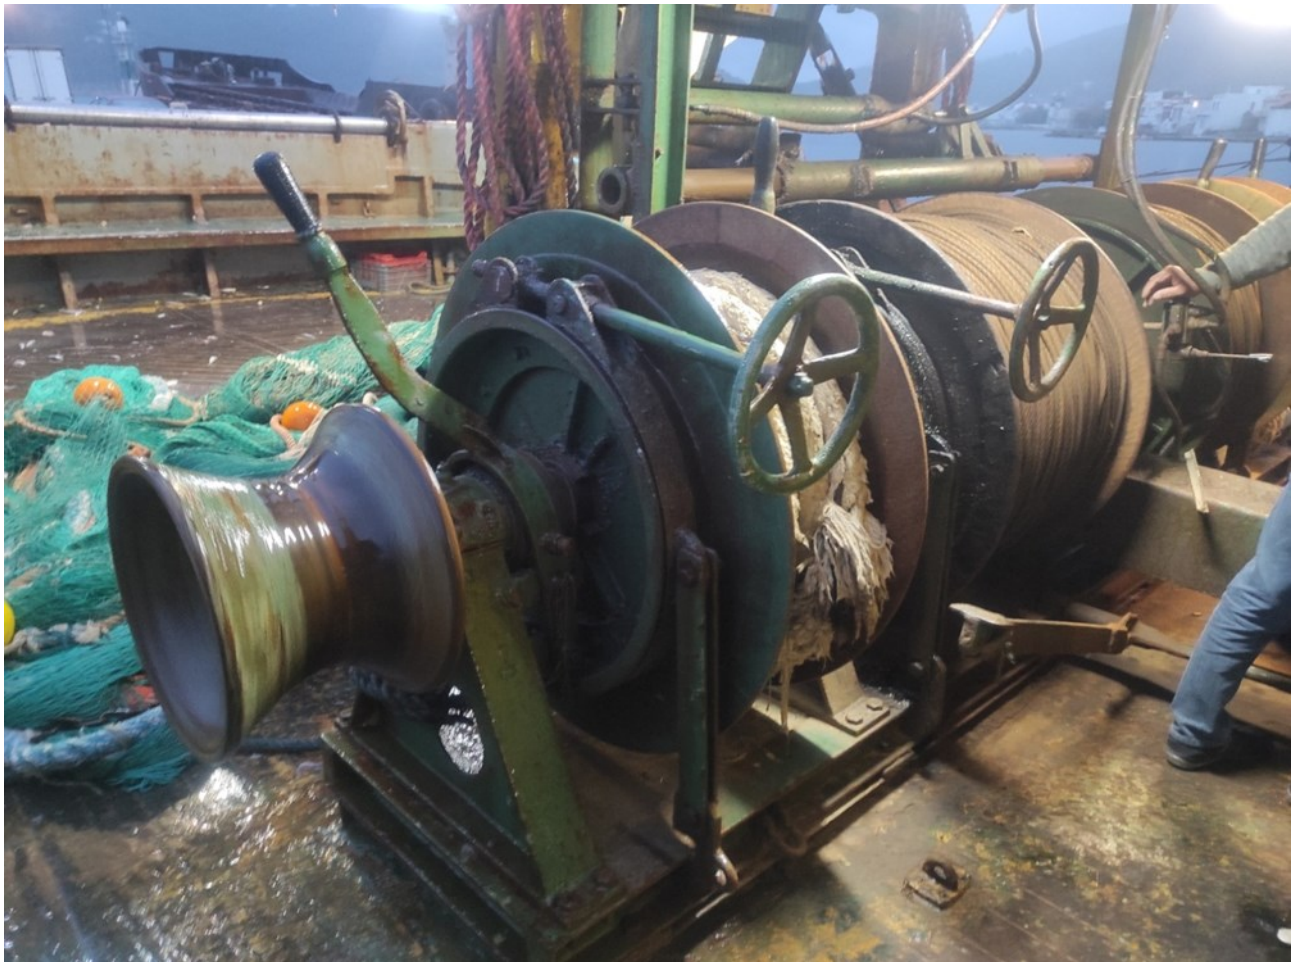
Στο Α/Κ «ΑΓΙΟΣ ΙΩΑΝΝΗΣ ΙΙ» Ν. Χίου 268 υπήρχε τοποθετημένος μηχανισμός έλξης (εργάτης), για τις ανάγκες της αλιευτικής δραστηριότητας, ήτοι την πόντιση και έλξη του δικτυού από τον βυθό και την ανάσυρσή του στο κατάστρωμα του σκάφους. Η εν λόγω κατασκευή αποτελείται από ένα βαρούλκο (βίντσι) που περιλαμβάνει (εικόνα 9):

- δύο τύμπανα με συρματοσχοινο στο μέσον του μηχανισμού,
- δύο έτερα τύμπανα με χονδρό σχοινί (κάβο), παραπλεύρως των μεσαίων τυμπάνων και
- εξωτερικά αυτών δύο μικρότερα τύμπανα για ελεύθερη χρήση σχοινιού, στα οποία τοποθετείται το σχοινί του γάντζου για την ανάσυρση του σάκου επάνω στο σκάφος.

Εικόνα 9: Ο μηχανισμός έλξης του ΑΓΙΟΣ ΙΩΑΝΝΗΣ ΙΙ

Όταν ενεργοποιείται ο μηχανισμός τάνυσης, η κίνηση του άξονα του βιντζιού μεταδίδεται στα εξωτερικά τύμπανα οποία περιστρέφονται μόνιμα. Αντίθετα, για τα τέσσερα εσωτερικά τύμπανα των συρματόσχοινων και των κάβων υφίστανται ξεχωριστά χειριστήρια εμπλοκής και απεμπλοκής καθώς και φρένων επί του βιντσιού (εικόνα 9)

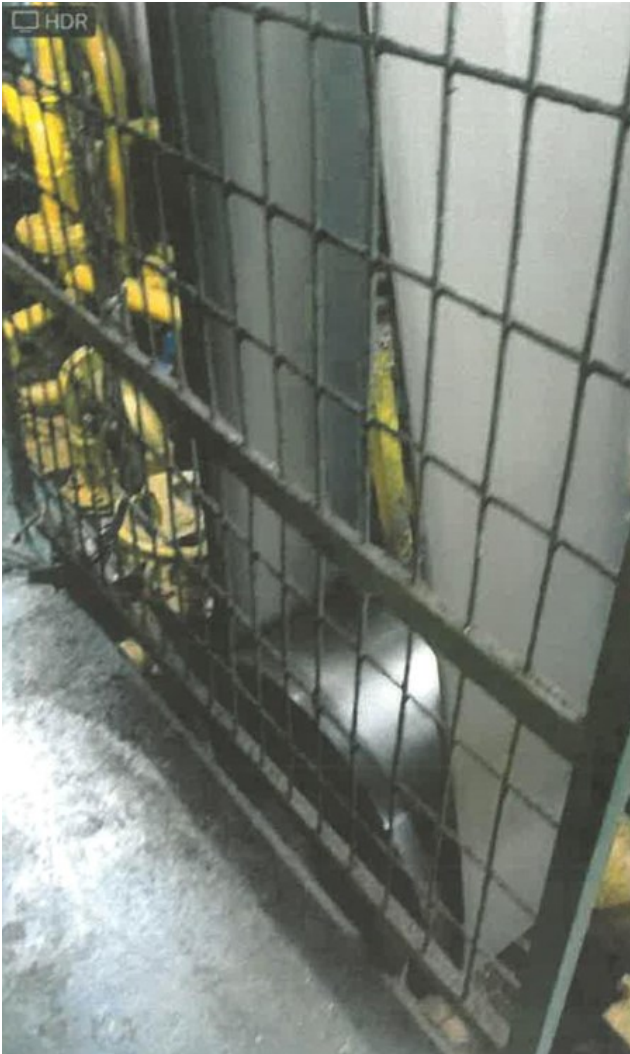
Το βίντσι είναι εγκάρσια τοποθετημένο (πακτωμένο) στο πρυμναίο κατάστρωμα του σκάφους και η μετάδοση της κίνησης πραγματοποιείται από την κύρια μηχανή μέσω ενός συστήματος κυλινδρικών τροχαλιών και ενός ιμάντα πλάτους 30 εκ, τοποθετημένο στον χώρο του μηχανοστασίου. Συγκεκριμένα, στο κατώτερο επίπεδο του μηχανοστασίου υφίσταται άξονας ο οποίος καταλήγει σε μια κυλινδρική τροχαλία και μέσω μηχανισμού σύμπλεξης – αποσύμπλεξης συνδέεται με την κύρια μηχανή. Όταν ο μηχανισμός σύμπλεξης είναι ενεργοποιημένος, η περιστροφική κίνηση της τροχαλίας μεταδίδεται, μέσω ιμάντα, στην έτερη τροχαλία, η οποία βρίσκεται στο ανώτερο επίπεδο του μηχανοστασίου και ο άξονας της είναι συνδεδεμένος με το

βίντζι(εικόνες 10,11). Ο μηχανισμός σύμπλεξης – αποσύμπλεξης ελέγχεται με δύο τρόπους: τοπικά, μέσω ενός χειριστηρίου, όπως απεικονίζεται στην εικόνα 12, ή εναλλακτικά μέσω ενός σχοινιού τοποθετημένο πίσω από το βίντζι.

**Εικόνα 10:** Η τροχαλία μετάδοσης κίνησης, που είναι τοποθετημένη στο κάτω μέρος του μηχανοστασίου και συνδέεται με την Κ.Μ.

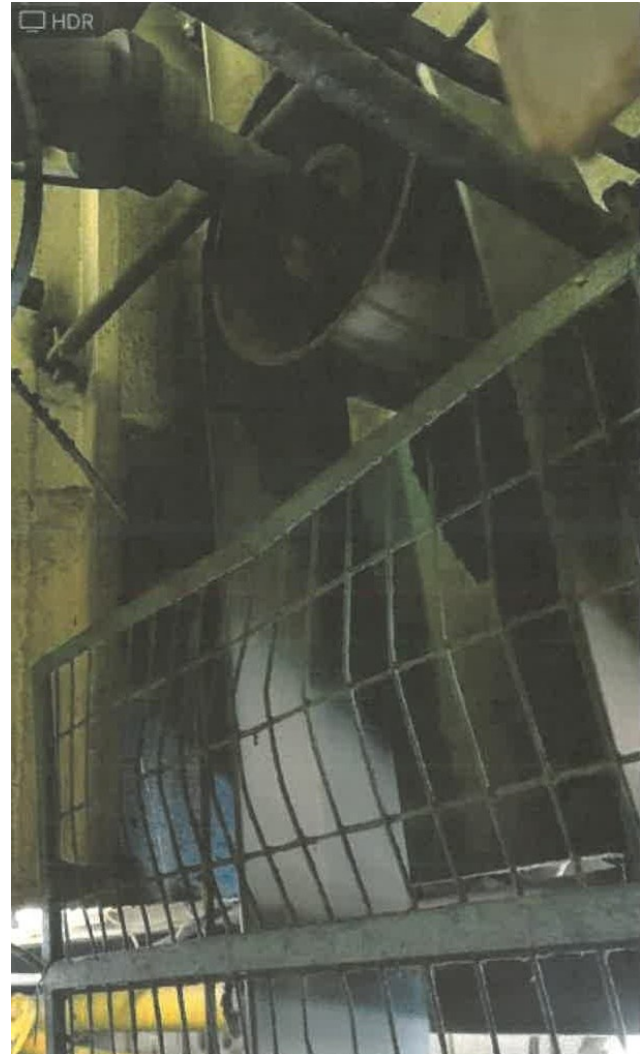
**Εικόνα 11:** Η τροχαλία μετάδοσης κίνησης, που είναι τοποθετημένη στο άνω μέρος του μηχανοστασίου και συνδέεται με τον μηχανισμό έλξης.

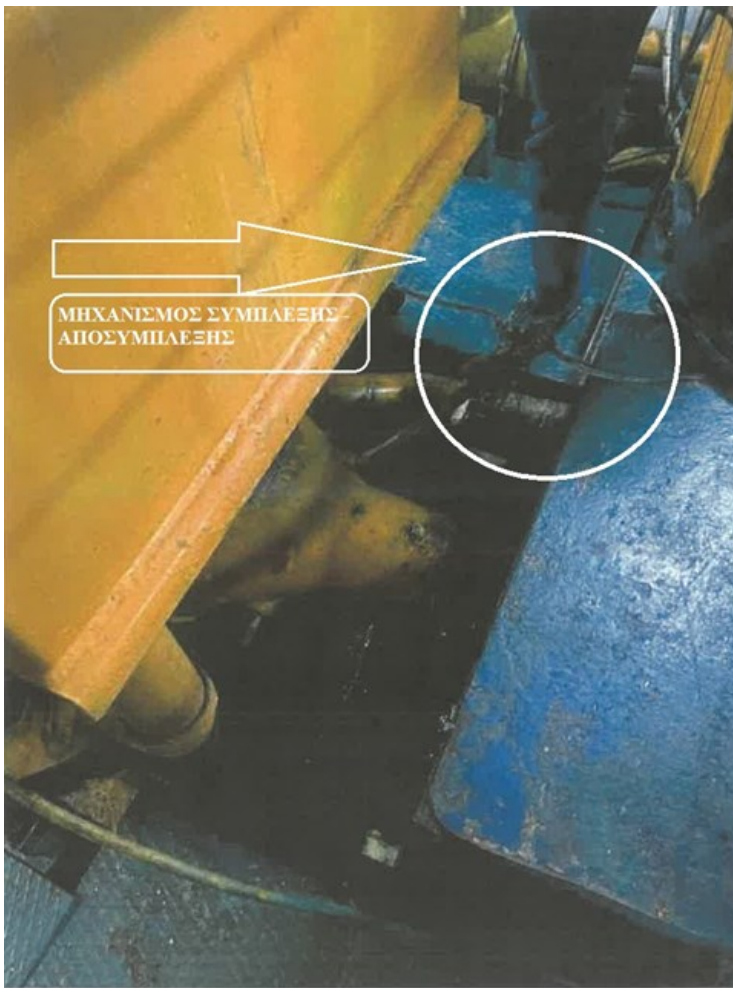
**Εικόνα 12:** Ο μηχανισμός σύμπλεξης – αποσύμπλεξης του άξονα της κύριας μηχανής με την τροχαλία μετάδοσης κίνησης στο κάτω μέρος του μηχανοστασίου.

- Ο μηχανισμός σύμπλεξης-αποσύμπλεξης, εικόνα 12, λειτουργούσε κανονικά τόσο τοπικά (μέσω του μοχλού στο μηχανοστάσιο), όσο και μέσω του τηλεχειρισμού (από τον χώρο πίσω από τον χειριστή του βιντζιού). Ωστόσο, σημειώνεται ότι ο τηλεχειρισμός του μηχανισμού σύμπλεξης-αποσύμπλεξης δεν καθίσταται εύκολα προσβάσιμος στον χειριστή, καθώς το σχοινί βρίσκεται εντός μικρού θαλαμίσκου πίσω από τον χειριστή.

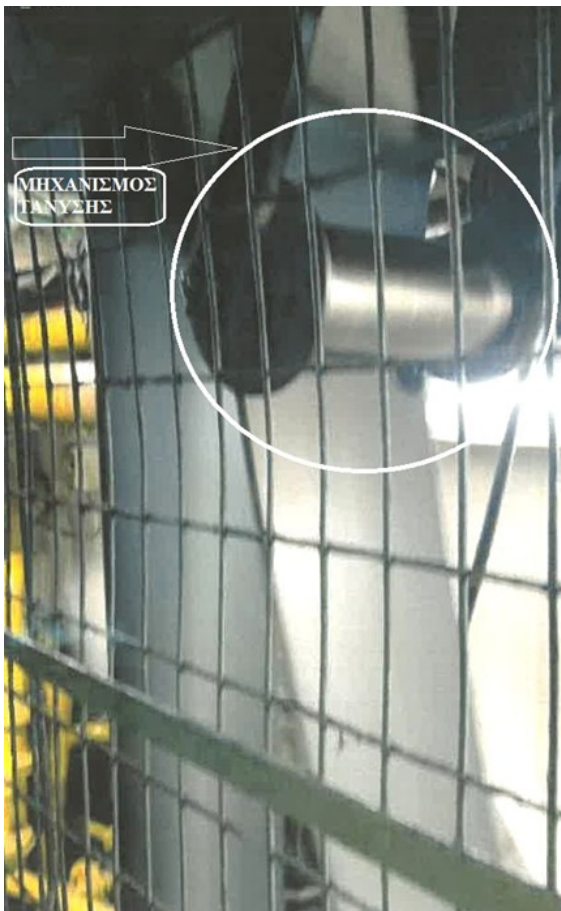
Για την εφαρμογή της κατάλληλης τάσης στον ιμάντα που ενώνει τις δύο τροχαλίες υφίσταται μηχανισμός τάνυσης, ο οποίος ελέγχεται με ποδοστήριο μηχανισμό από τον χειριστή του βιντσιού. Ειδικότερα, όταν ο χειριστής πιέζει με το πέλμα του το ποδοστήριο, αυτό επιδρά στον μηχανισμό τάνυσης του ιμάντα αυξάνοντας την τριβή του ιμάντα επί των τροχαλιών και κατ' αυτόν τον τρόπο επιτυγχάνεται η μετάδοση της κίνησης από τη μία τροχαλία στην άλλη και τελικώς στο βίντσι.

**Εικόνα 13:** Ο μηχανισμός τάνυσης

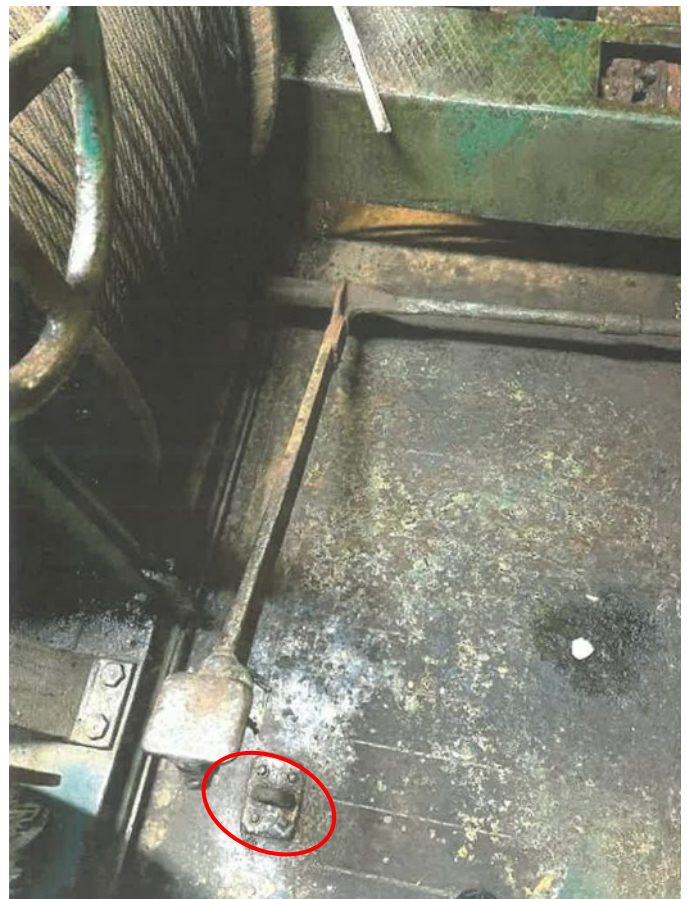
**Εικόνα 14:** Το ποδοστήριο για τον έλεγχο του μηχανισμού τάνυσης. Διακρίνεται η διάταξη για τη μόνιμη συγκράτηση στη θέση τάνυσης.

- Η ύπαρξη διάταξης για τη μόνιμη συγκράτηση του ποδοχειριστηρίου στη θέση τάνυσης(μετάδοση κίνησης στο βίντζι) με περόνη επί του καταστρώματος (εικόνα 14). Σημειώνεται ότι η χρήση της εν λόγω διάταξης δύναται να προκαλέσει την ανεπιτήρητη λειτουργία του μηχανισμού έλξης και ειδικότερα των εξωτερικών τυμπάνων του βιντζιού.

- Η μη ακαριαία απομόνωση της μετάδοσης κίνησης προς το αλιευτικό εργαλείο(βίντζι) όταν το ποδοχειριστήριο αφήνεται ελεύθερο, με συνέπεια τα εξωτερικά τύμπανα του εργάτη να συνεχίζουν την περιστροφή τους. Πιο συγκεκριμένα, σε δοκιμή με φορτίο (περιέλιξη σταθερά προσδεδμένου σχοινιού όμοιου με το σχοινί του ατυχήματος) μετρήθηκαν 05 πλήρης

στροφές πριν την ακινητοποίηση του τυμπάνου, ενώ σε δοκιμή χωρίς φορτίο μετρήθηκαν 10 πλήρης στροφές και το τύμπανο εξακολούθησε να περιστρέφεται με ελαφρώς μειούμενη ταχύτητα. Η δυσλειτουργία αυτή οφείλεται στα ειδικότερα χαρακτηριστικά του ιμάντα (μήκος, ειδικό βάρος υλικού κατασκευής ιμάντα καθώς και η επίδραση στα χαρακτηριστικά του από το περιβάλλον λειτουργίας του, λχ. υγρασία) καθώς παρά την απελευθέρωση του μηχανισμού τάνυσης, ο συντελεστής τριβής μεταξύ ιμάντα και τροχαλιών κίνησης παρέμενε σε επίπεδο που διατηρούσε τη μετάδοση της κίνησης στο βίντζι.

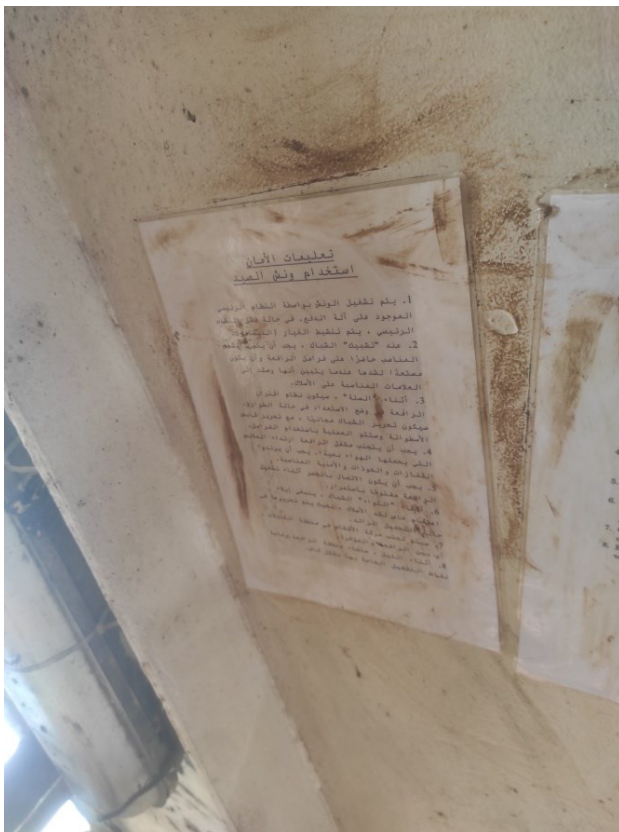
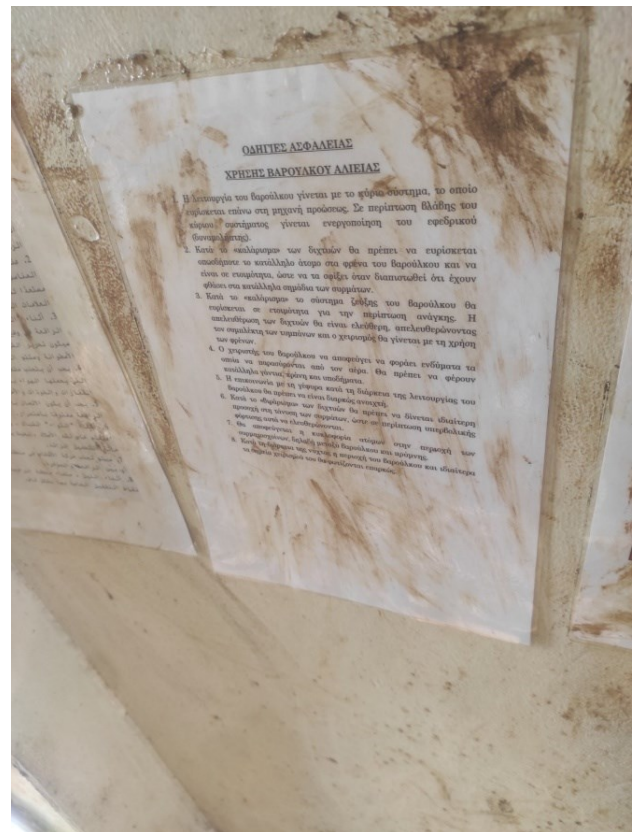
Εικόνες16-17: Οι οδηγίες ασφαλούς χρήσης του βαρούλκου αλιείας στην ελληνική και αραβική γλώσσα.

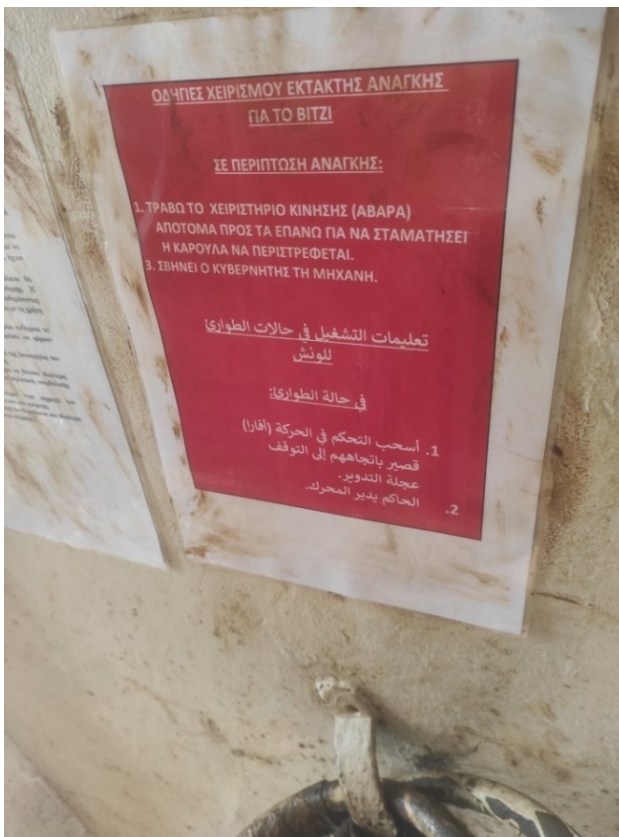
Εικόνα 18: Οι οδηγίες χειρισμού έκτακτης ανάγκης για το βίτζι στην ελληνική και αραβική γλώσσα
