**ΥΠΟΥΡΓΕΙΟ ΝΑΥΤΙΛΙΑΣ ΚΑΙ ΝΗΣΙΩΤΙΚΗΣ ΠΟΛΙΤΙΚΗΣ  
ΕΛΛΗΝΙΚΗ ΥΠΗΡΕΣΙΑ ΔΙΕΡΕΥΝΗΣΗΣ ΝΑΥΤΙΚΩΝ  
ΑΤΥΧΗΜΑΤΩΝ ΚΑΙ ΣΥΜΒΑΝΤΩΝ**

**ΕΚΘΕΣΗ ΔΙΕΡΕΥΝΗΣΗΣ ΝΑΥΤΙΚΟΥ ΑΤΥΧΗΜΑΤΟΣ  
02/2019**

**«Βύθιση Α/Κ “ΑΓΙΟΣ ΝΙΚΟΛΑΟΣ” Ν.Θ:1623 και απώλεια ζωής κυβερνήτη»**

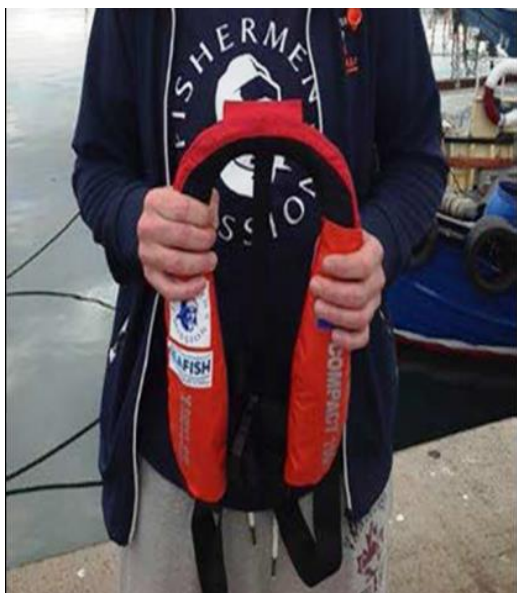
Εικόνα 4: Ατομική σωσίβιαζώνη πνευστού τύπου

Εντούτοις, τα τελευταία χρόνια διατίθενται στο ελεύθερο εμπόριο πνευστές ατομικές σωσίβιες ζώνες (εικόνα 4) σε μορφή γιλέκου, οι οποίες διευκολύνουν τους χρήστες να τις φορούν συνέχεια και ανεμπόδια να συνεχίσουν τη δραστηριότητά τους. Μερικά εξ αυτών διαθέτουν ειδική κουκούλα η οποία αποτρέπει την κατάποση θαλασσινού νερού, ιδιαίτερα σε δυσμενείς καιρικές συνθήκες. Ως εκ τούτου, δύναται να αποτελέσουν κρίσιμο παράγοντα στη διάσωση, ιδιαίτερα των ατόμων τα οποία δραστηριοποιούνται μόνα τους στα σκάφη και δεν υφίσταται άλλο άτομο για άμεση συνδρομή.

10. Οι πνευστές σωσίβιες ζώνες αυτόματης ενεργοποίησης δύνανται να αποτελέσουν κρίσιμο παράγοντα στη διάσωση, ιδιαίτερα των ατόμων τα οποία δραστηριοποιούνται μόνα τους στα σκάφη και δεν υφίσταται άλλο άτομο για άμεση συνδρομή [\(§4.4.\)](#).

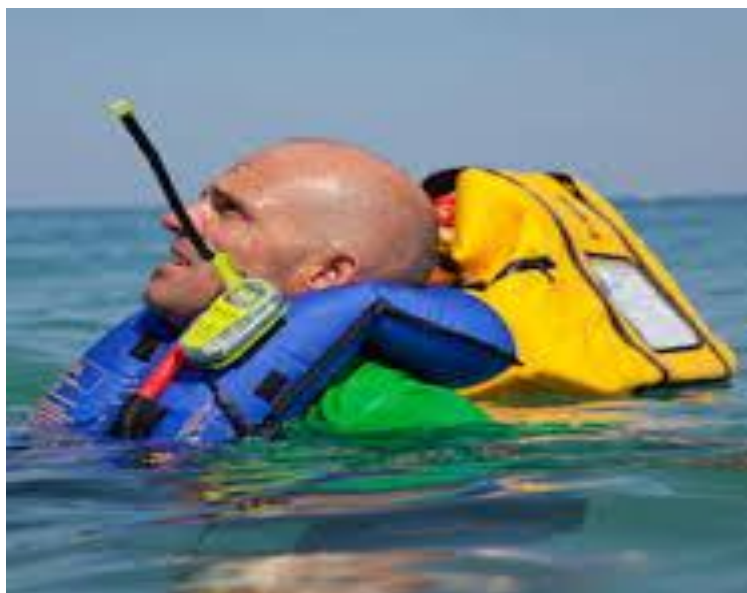
Εικόνα5: Ατομική σωσίβιαζώνη πνευστού τύπου με PLB

Τα τελευταία χρόνια διατίθενται στο εμπόριο προσωπικοί ραδιοφάροι ένδειξης θέσης κινδύνου (Personal Location Beacons-PLBs, Εικόνα 5), οι οποίοι λειτουργούν παρόμοια με τις συσκευές EPIRB. Ο εφοδιασμός των μικρών σκαφών με τις εν λόγω συσκευές δύναται να πραγματοποιηθεί ανεξάρτητα της απαίτησης από την ισχύουσα νομοθεσία, με σκοπό την άμεση και αποτελεσματική διάσωση των ναυαγών. Οι εν λόγω συσκευές διαθέτουν το πλεονέκτημα ότι λόγω του μικρού μεγέθους και βάρους τους, δύναται να ενσωματωθούν στις ατομικές σωσίβιες ζώνες για πιο άμεση και εύκολη χρήση.

11. Η χρήση προσωπικού ραδιοφάρου ένδειξης θέσης κινδύνου –PLB συμβάλλει στην άμεση ενεργοποίηση της επιχείρησης διάσωσης και τον ταχύ εντοπισμό του κινδυνεύοντος [\(§4.4.\)](#).
