**ΥΠΟΥΡΓΕΙΟ ΝΑΥΤΙΛΙΑΣ ΚΑΙ ΝΗΣΙΩΤΙΚΗΣ ΠΟΛΙΤΙΚΗΣ  
ΕΛΛΗΝΙΚΗ ΥΠΗΡΕΣΙΑ ΔΙΕΡΕΥΝΗΣΗΣ ΝΑΥΤΙΚΩΝ  
ΑΤΥΧΗΜΑΤΩΝ ΚΑΙ ΣΥΜΒΑΝΤΩΝ**

**ΕΚΘΕΣΗ ΔΙΕΡΕΥΝΗΣΗΣ ΝΑΥΤΙΚΟΥ ΑΤΥΧΗΜΑΤΟΣ  
02/2023**

**«Θάνατος αλιέα μετά από πτώση στη θάλασσα - Α/Κ "ΚΥΡΑ ΝΤΙΝΑ" Ν. Πάρου 96»**

**Πειραιάς, Ιούνιος 2024**

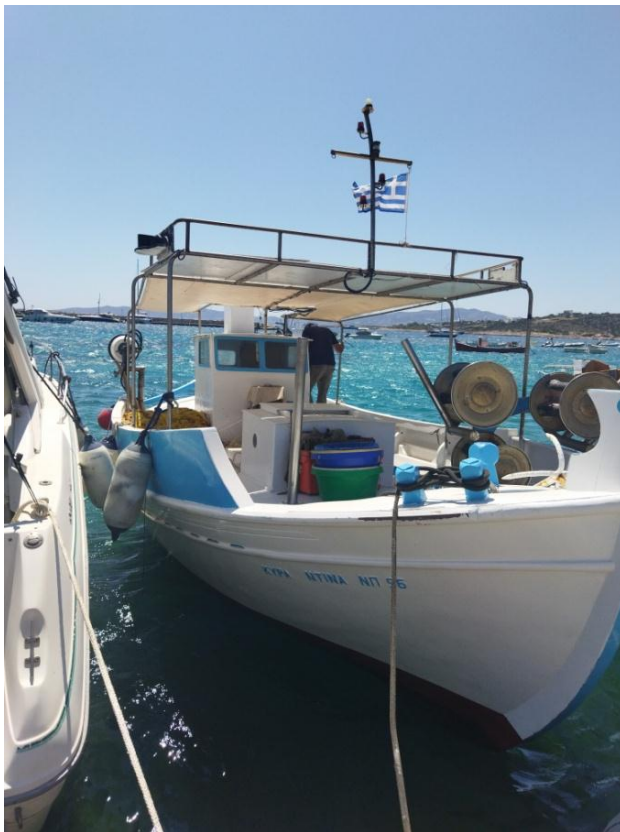
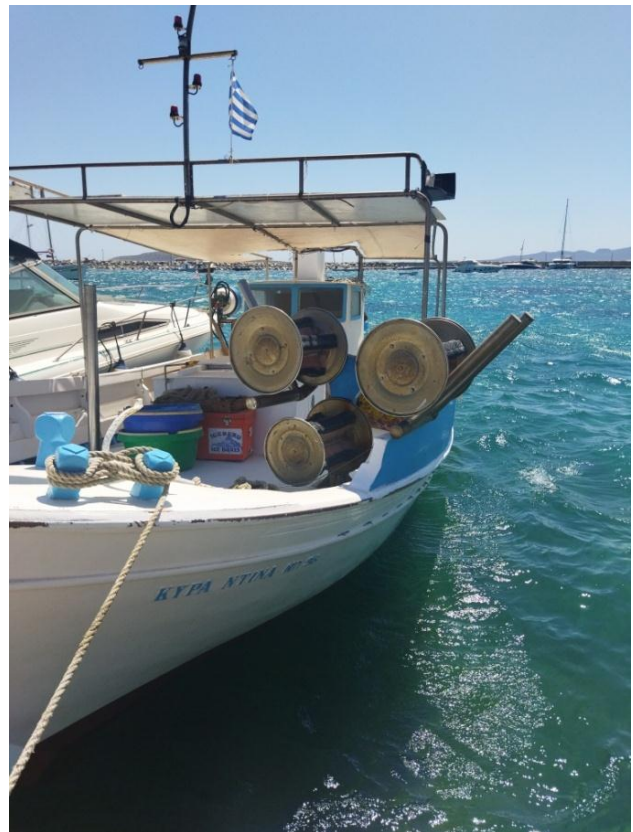
Εικόνες 1, 2: Το Α/Κ «ΚΥΡΑ ΝΤΙΝΑ» προσδεμένο στο λιμενίσκο Αλυκής Πάρου

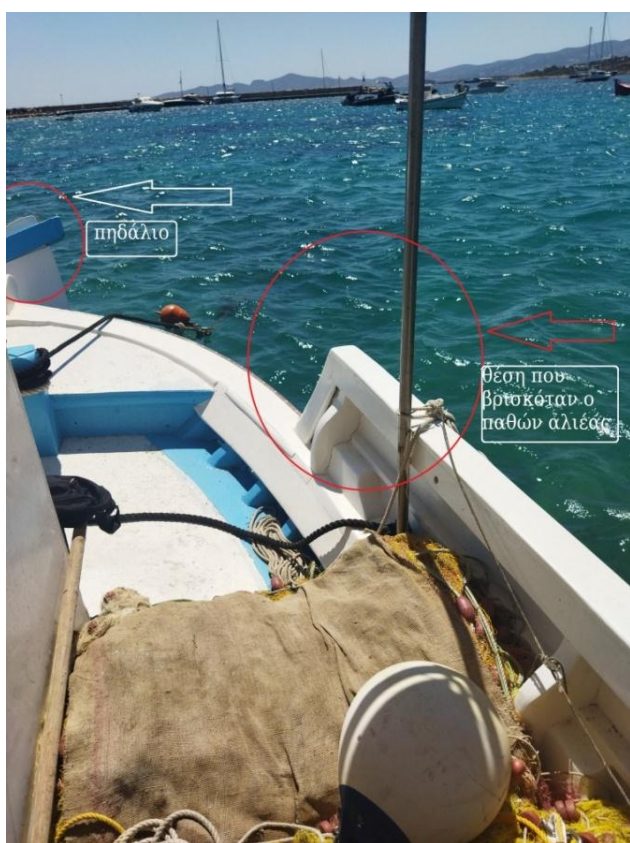
Κατά τη διάρκεια του πλου επιστροφής του Α/Κ, ο ιδιοκτήτης βρισκόταν στο πρωραίο τμήμα του σκάφους απασχολούμενος με τη στοιβάση της άγκυρας, έχοντας αφήσει την πηδαλιουχία του σκάφους στον έτερο αλιέα, ο οποίος καθόταν στο αριστερό παραπέτο του σκάφους και με το ένα χέρι κρατιόταν από την βάση στήριξης της τέντας, ενώ με το άλλο χέρι κρατούσε ένα σχοινί προσδεμένο στον μηχανισμό πηδαλιουχίας του Α/Κ (λαγουδέρα/διάκι), με το οποίο πηδαλιουχούσε το σκάφος (εικόνα 3).

**Εικόνα 3:** Απεικόνιση της θέσης που βρισκόταν ο θανών πριν την επέλευση του ατυχήματος

Σημειώνεται ότι, το σημείο στο παραπέτο, στο οποίο συνήθιζε να κάθεται ο θανών, όταν εκτελούσε την πηδαλιουχία του σκάφους (εικόνα 3) δεν κρίνεται ασφαλής, λόγω του άμεσου κινδύνου πτώσης στη θάλασσα σε περίπτωση που για οποιανδήποτε αιτία απολεσθεί η ισορροπία. Ωστόσο, δεν προέκυψαν στοιχεία ότι η επικινδυνότητα του εν λόγω σημείου είχε διαπιστωθεί από τον ιδιοκτήτη ή και τον παθόντα. Κατόπιν αυτών, η αδυναμία αξιολόγησης της επικίνδυνης κατάστασης ώστε να μην επιτραπεί στον παθόντα να κάθεται στο παραπέτο κατά την πηδαλιουχία του σκάφους, κρίνεται ως συντελεστικός παράγοντας του υπόψη ατυχήματος.

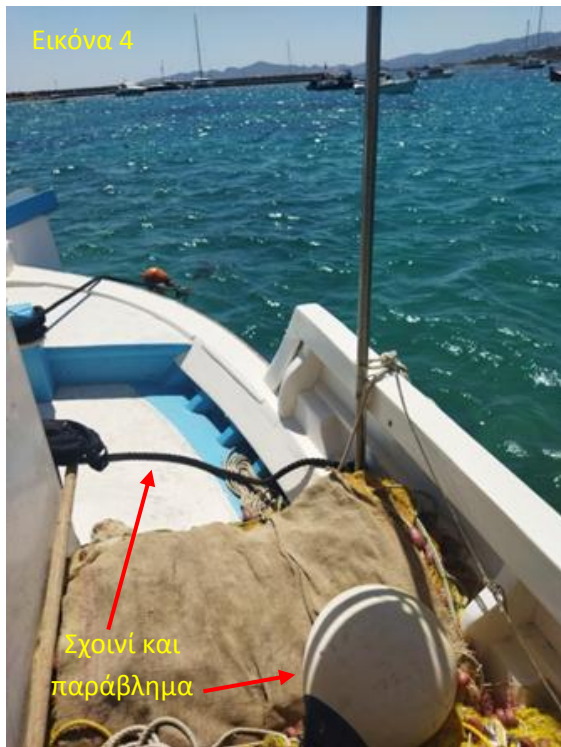
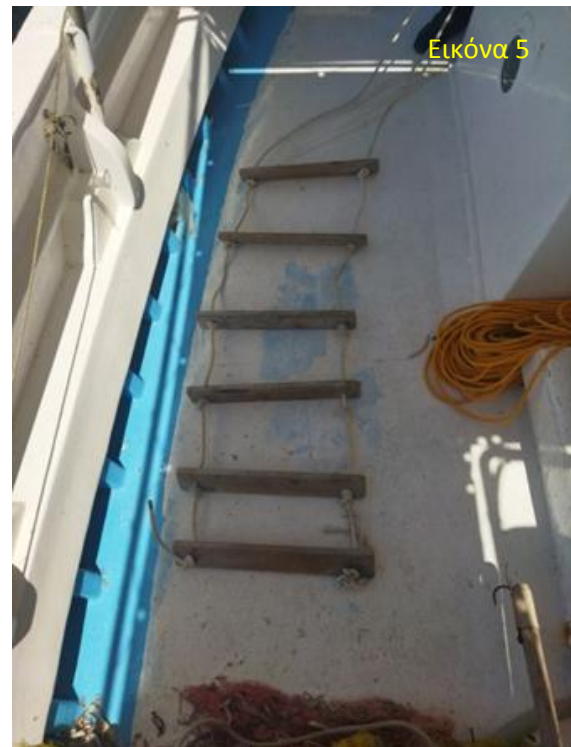
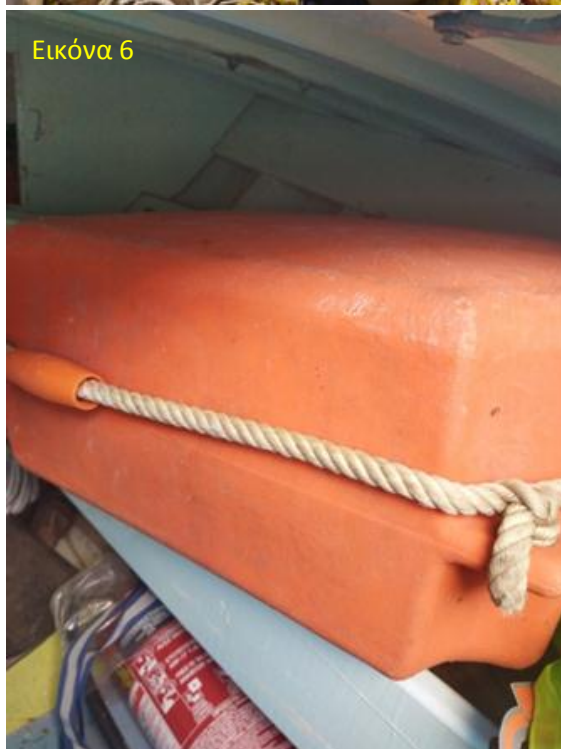
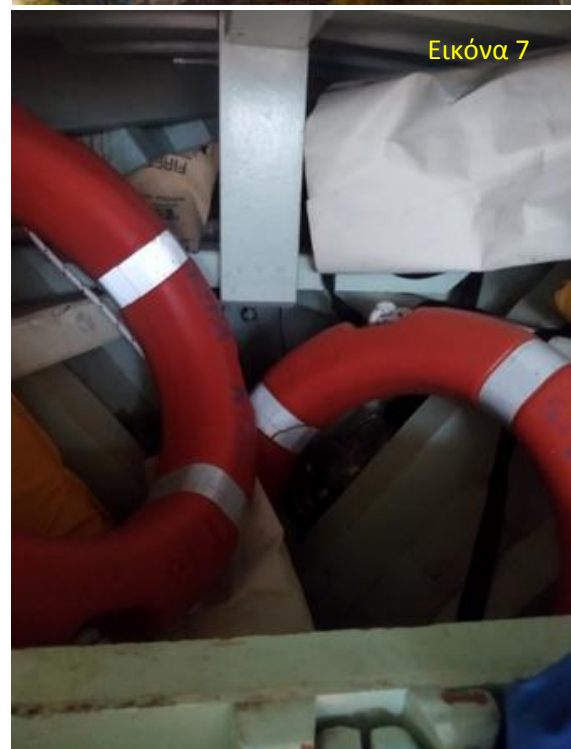
ιδιοκτήτης τοποθέτησε μια ανεμόσκαλα (Εικόνα 5) από την δεξιά πλευρά του Α/Κ και με την υποβοήθηση ενός σχοινιού περασμένου σε μια μεταλλική τροχαλία (Εικόνα 8) τοποθετημένη στο μεταλλικό πλαίσιο στήριξης της τέντας,προσπάθησε να τραβήξει επάνω στο σκάφος τον παθόντα με αρνητικά ωστόσο αποτελέσματα.

Εν συνεχεία ο ιδιοκτήτης προέβη στη ρίψη δύο σωστικών μέσων και συγκεκριμένα μιας πλευστικής συσκευής και ενός κυκλικού σωσιβίου, το οποία βρίσκονταν στοιβαγμένα στον εσωτερικό χώρο έμπροσθεν του μηχανοστασίου (Εικόνες 6 και 7), με σκοπό ο έτερος αλιέας να μπορέσει να κρατηθεί στην επιφάνεια της θάλασσας.

Εικόνες 4, 5, 6, 7:Απεικόνιση των μέσων που χρησιμοποιήθηκαν για τη διάσωση-ανάσυρση του αλιέα

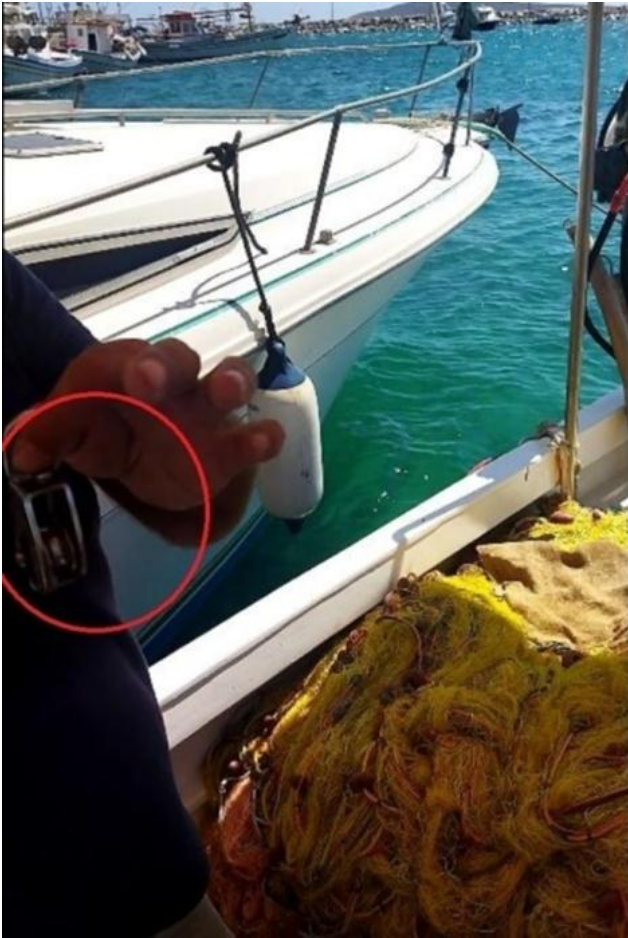
**Εικόνα 8:** Απεικόνιση της τροχαλίας η οποία χρησιμοποιήθηκε για την ανάσυρση του αλιέα στο σκάφος

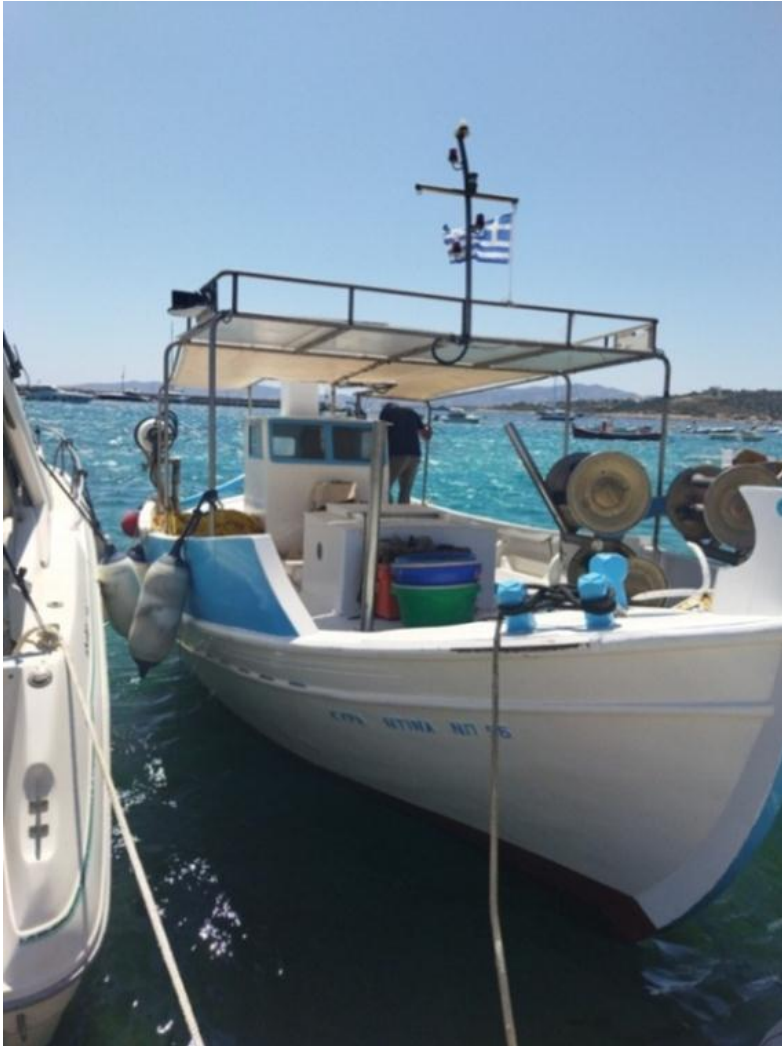
Το Α/Κ σκάφος δεν υπέστη μηχανική βλάβη ή άλλου είδους αβαρία, κατά τη διάρκεια του ναυτικού ατυχήματος, ενώ όλα τα εφόδια και τα αλιευτικά εργαλεία ήταν στη θέση τους. Το εν λόγω σκάφος μετά το συμβάν μεταφέρθηκε από τον Κυβερνήτη του με ασφάλεια στον λιμενίσκο Αλυκής όπου και πρόσδεσε ασφαλώς.

**Εικόνα 9:** Το Α/Κ «ΚΥΡΑ ΝΤΙΝΑ» στον λιμενίσκο Αλυκής Πάρου

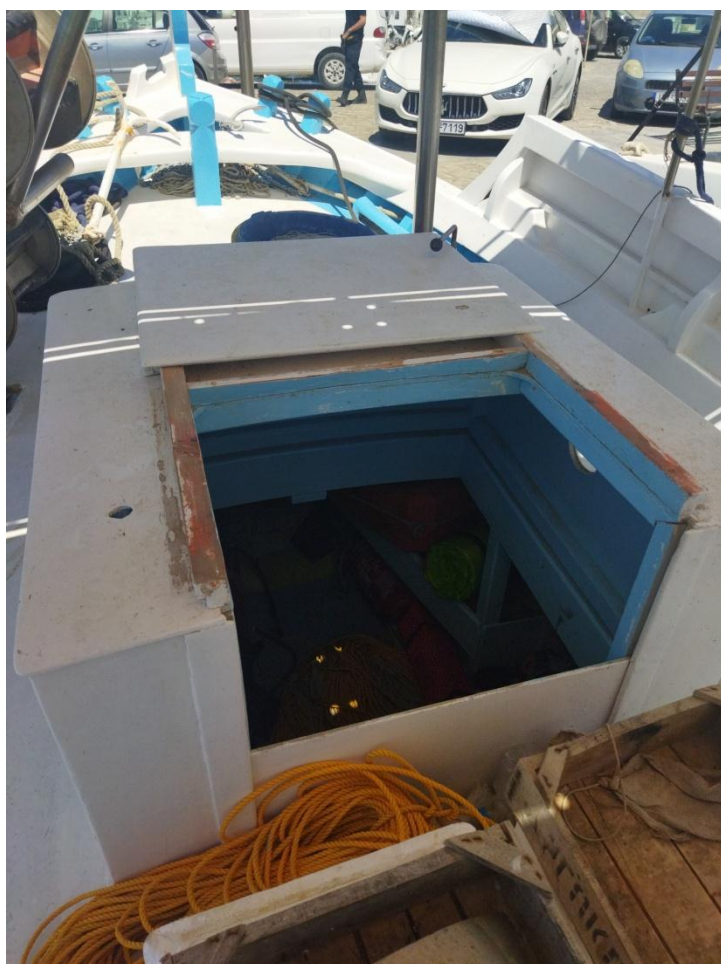
Κατά την διαδικασία της διερεύνησης του υπόψη ατυχήματος διεπιστώθη ότι τα προαναφερόμενα σωστικά μέσα του “ΚΥΡΑ ΝΤΙΝΑ” και συγκεκριμένα αυτά που χρησιμοποιήθηκαν εκ των υστέρων για την ανάσυρση του αλιέα βρίσκονταν στον εσωτερικό χώρο του σκάφους, πρώραθεν του μηχανοστασίου (εικόνες 6,7, 10). Ως εκ τούτου δεν ήταν εύκολα προσβάσιμα και κατά συνέπεια δεν καθίστατο εφικτή η άμεση χρήση τους

Υπό το ανωτέρω πρίσμα, η μη ορθή στοιβασία των σωστικών μέσων κρίνεται ως συντελεστικός παράγοντας στο γεγονός της μη άμεσης χρήσης τους και τη ρίψη του παραβλήματος όταν το αλιευτικό προσέγγισε τον αλιέα που βρισκόταν στη θάλασσα.

**Εικόνα 10:** Απεικόνιση του χώρου στον οποίο ήταν τοποθετημένα τα σωστικά μέσα

**03/2023:** Η κατάλληλη στοιβασία των σωστικών μέσων, σύμφωνα με τις ισχύουσες προβλέψεις ώστε να είναι εύκολη η πρόσβαση και γρήγορη η χρησιμοποίησή τους.

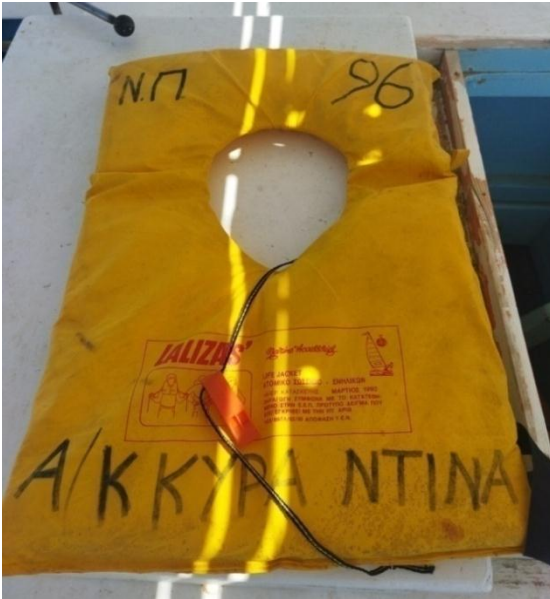
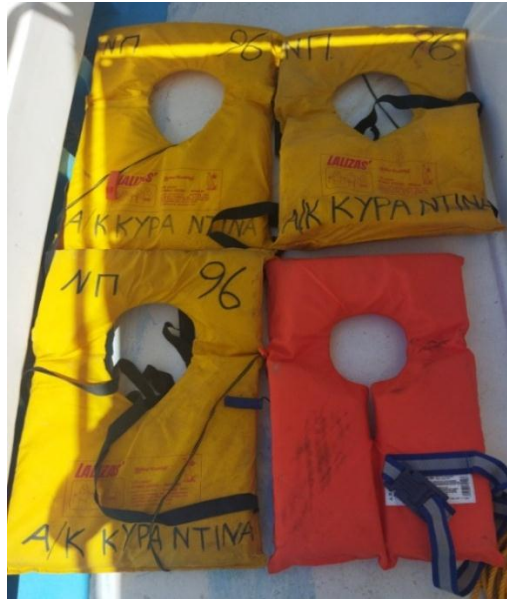
Το “ΚΥΡΑ ΝΤΙΝΑ” ήταν εφοδιασμένο μόνο με συμβατικού τύπου ατομικές σωσίβιες ζώνες, οι οποίες ωστόσο ήταν κατάλληλες για τα κανονικού μεγέθους άτομα (εικόνες 11, 12). Σημειώνεται ότι, για την αποτελεσματική χρήση των ατομικών σωσιβίων ζωνών, το μέγεθος του εξαρτάται με τον σωματότυπο του ατόμου. Κατά συνέπεια διατίθενται ατομικές σωσίβιες ζώνες κατάλληλες για χρήση από παιδιά αφενός και από άτομα μεγάλης σωματοδομής αφετέρου.

Οι συμβατικού τύπου ατομικές σωσίβιες ζώνες δυσχεραίνουν την κίνηση του ατόμου που τις φοράει και ως εκ τούτου οι αλιείς συνηθίζουν να μην τις φέρουν κατά τη διάρκεια του πλου και της αλιευτικής τους δραστηριότητας. Το γεγονός αυτό έχει ήδη αναδειχθεί σε διεξαχθείσες διερευνήσεις επί παρόμοιων ναυτικών ατυχημάτων καθώς επιτυγχάνουν την επίπλευση του ατόμου που ακούσια δύναται να βρεθεί στη θάλασσα. Προς τούτου έχει εκδοθεί το αριθ.01/2016 Δελτίο Ασφάλειας Έναντι Ατυχημάτων<sup>6</sup>,

Εικόνες 11 & 12: Οι ατομικές σωσίβιες ζώνες του Α/Κ ΚΥΡΑ ΝΤΙΝΑ

**02/2023:** Ο εξοπλισμός του σκάφους με ατομικές πνευστές σωσίβιες ζώνες αυτόματης ενεργοποίησης για χρήση καθ' όλη τη διάρκεια του πλου και της αλιευτικής δραστηριότητας καθώς και με ατομικές σωσίβιες ζώνες για υπέρβαρα άτομα όταν επιβαίνουν στο σκάφος.

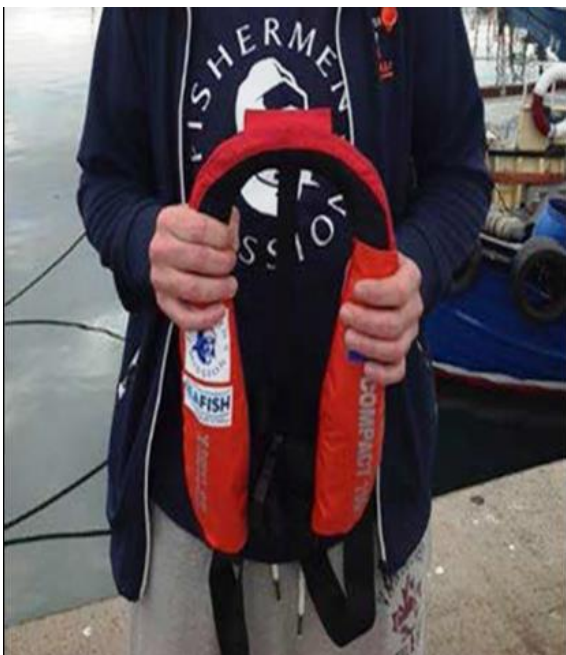
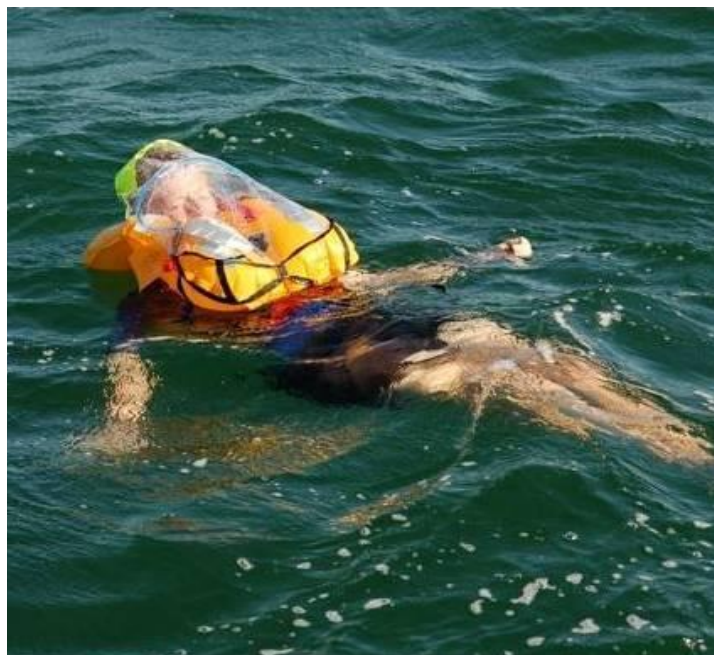
αναφορικά με τη χρησιμότητα των ατομικών σωσίβιων ζωνών πνευστού τύπου, αυτόματης ενεργοποίησης που ενδεικτικά παρατίθενται στις εικόνες 13, 14). Οι εν λόγω σωσίβιες ζώνες δεν δυσχεραίνουν την κίνηση των ατόμων που επιβαίνουν σε μικρά σκάφη και ενεργοποιούνται αμέσως με την πτώση του ατόμου στην θάλασσα. Ως εκ τούτου δύναται να αποτελέσουν κρίσιμο παράγοντα στη διάσωση, ιδιαίτερα στις περιπτώσεις ατόμων όπως οι αλιείς, που επιβαίνουν μόνοι σε μικρά Α/Κ σκάφη. Ωστόσο, από το υφιστάμενο κανονιστικό πλαίσιο δεν υφίσταται σχετική πρόβλεψη για τον εφοδιασμό των αλιευτικών σκαφών με του εν λόγω τύπου ατομικές σωσίβιες ζώνες.

Εικόνες 13 & 14: Ατομικές σωσίβιες ζώνες πνευστού τύπου, αυτόματης ενεργοποίησης
