## ΣΥΣΤΑΣΗ ΑΣΦΑΛΕΙΑΣ ΥΠ' ΑΡ.: 44/2013

<b>Αριθμός εκθέσεως στην οποία διατυπώθηκε:</b>	07/2013: Πρόσκρουση Δ/Ξ «ΜΑΝΤΟΥΔΙ» στην προβλήτα. (Δείτε την έκθεση <a href="#">εδώ</a> .)
<b>Φορέας προς τον οποίο διατυπώθηκε:</b>	Πλοιοκτήτρια – διαχειρίστρια εταιρεία του πλοίου
<b>Ημερομηνία κατά την οποία εκδόθηκε:</b>	09-04-2015

#### Πρόσκρουση Δ/Ξ στην προβλήτα

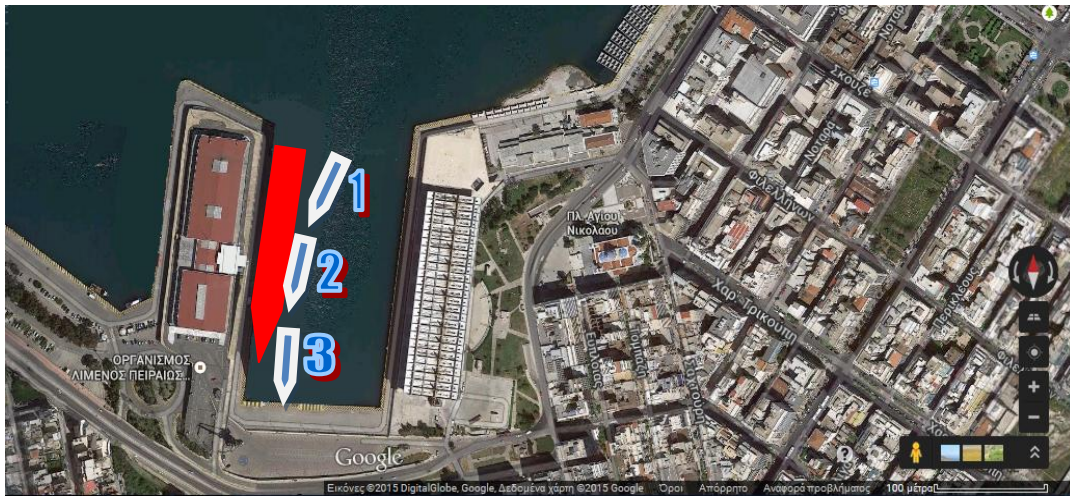
**Εικόνα 1:** Άποψη της περιοχής της προβλήτας Νο 3 (Ακτή Ξαβέρη) στον Κεντρικό Λιμένα Πειραιά. Έχουν απεικονιστεί σκαριφηματικά (χωρίς κλίμακα) οι θέσεις των εμπλεκόμενων πλοίων, SEABOURNSPIRIT (κόκκινο) και ΜΑΝΤΟΥΔΙ (λευκό – γαλάζιο) ως εξής:  
 1: προσέγγιση ΜΑΝΤΟΥΔΙ για πρόσδεση στο SEABOURNSPIRIT  
 2: το ΜΑΝΤΟΥΔΙ δεν δύναται να ελαττώσει ταχύτητα  
 3: το ΜΑΝΤΟΥΔΙ προσκρούει στην προβλήτα  
 (Πηγή χάρτη: Google Maps)
