ΣΥΣΤΑΣΗ ΑΣΦΑΛΕΙΑΣ ΥΠ' ΑΡ.: 46/2013

07/2013: Πρόσκρουση Δ/Ξ «ΜΑΝΤΟΥΔΙ» στην προβλήτα.

Πρόσκρουση Δ/Ξ στην προβλήτα

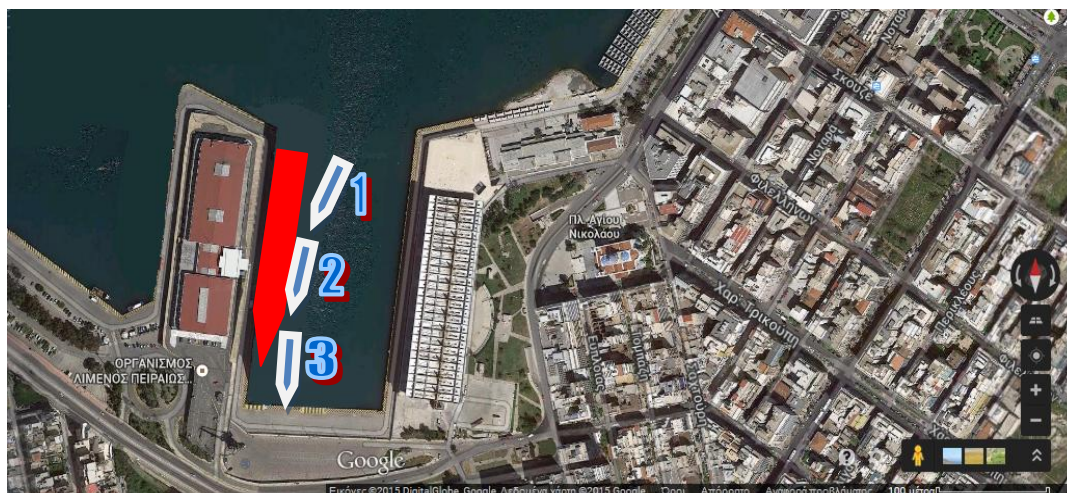
Εικόνα 1: Άποψη της περιοχής της προβλήτας Νο 3 (Ακτή Ξαβέρη) στον Κεντρικό Λιμένα Πειραιά. Έχουν απεικονιστεί σκαριφηματικά (χωρίς κλίμακα) οι θέσεις των εμπλεκόμενων πλοίων, SEABOURNSPIRIT (κόκκινο) και ΜΑΝΤΟΥΔΙ (λευκό – γαλάζιο) ως εξής:

- 1: προσέγγιση ΜΑΝΤΟΥΔΙ για πρόσδεση στο SEABOURNSPIRIT
- 2: το ΜΑΝΤΟΥΔΙ δεν δύναται να ελαττώσει ταχύτητα
- 3: το ΜΑΝΤΟΥΔΙ προσκρούει στην προβλήτα
