**Συνομογραφίες**

Υπ' αυτό το πρίσμα εξετάζεται το ναυτικό ατύχημα της βύθισης του Α/Κ «ΔΗΜΗΤΡΙΟΣ», Ν. Πειραιά 9385, την 30<sup>η</sup> Αυγούστου 2015, στην ευρύτερη θαλάσσια περιοχή της Δ. Αφρικής.

## 1. Περίληψη

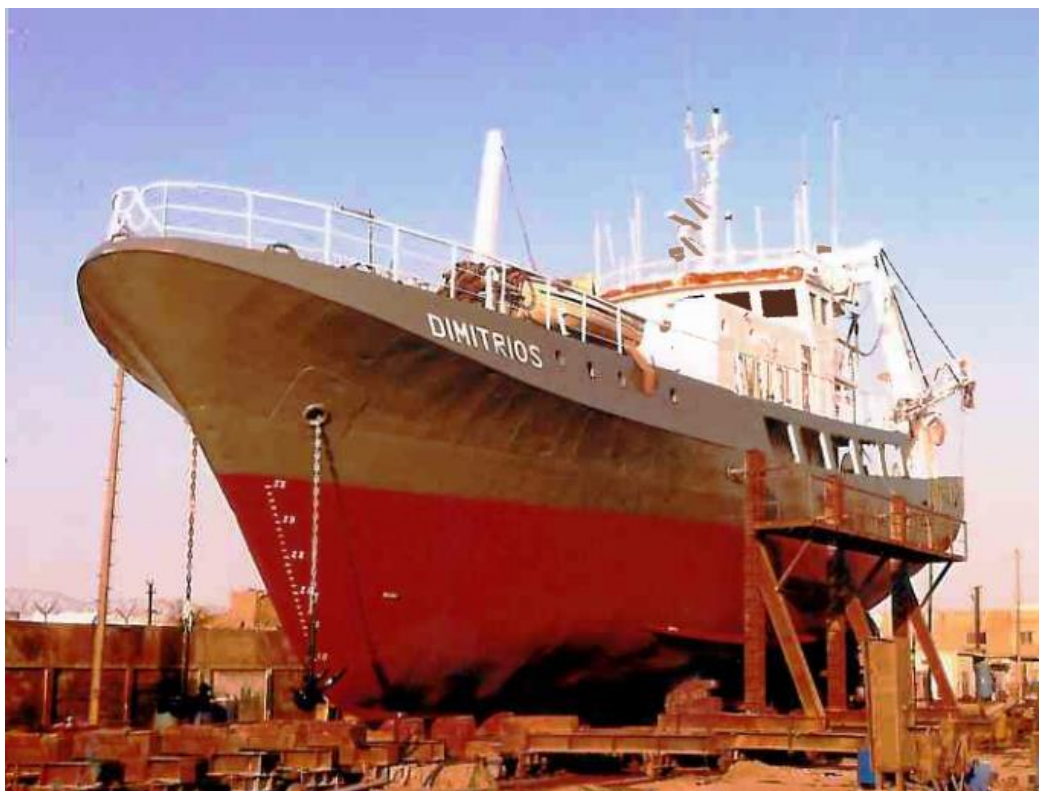
Εικόνα 2.1/1: Το Α/Κ ΔΗΜΗΤΡΙΟΣ σε περίοδο δεξαμενισμού του στο Ντακάρ.

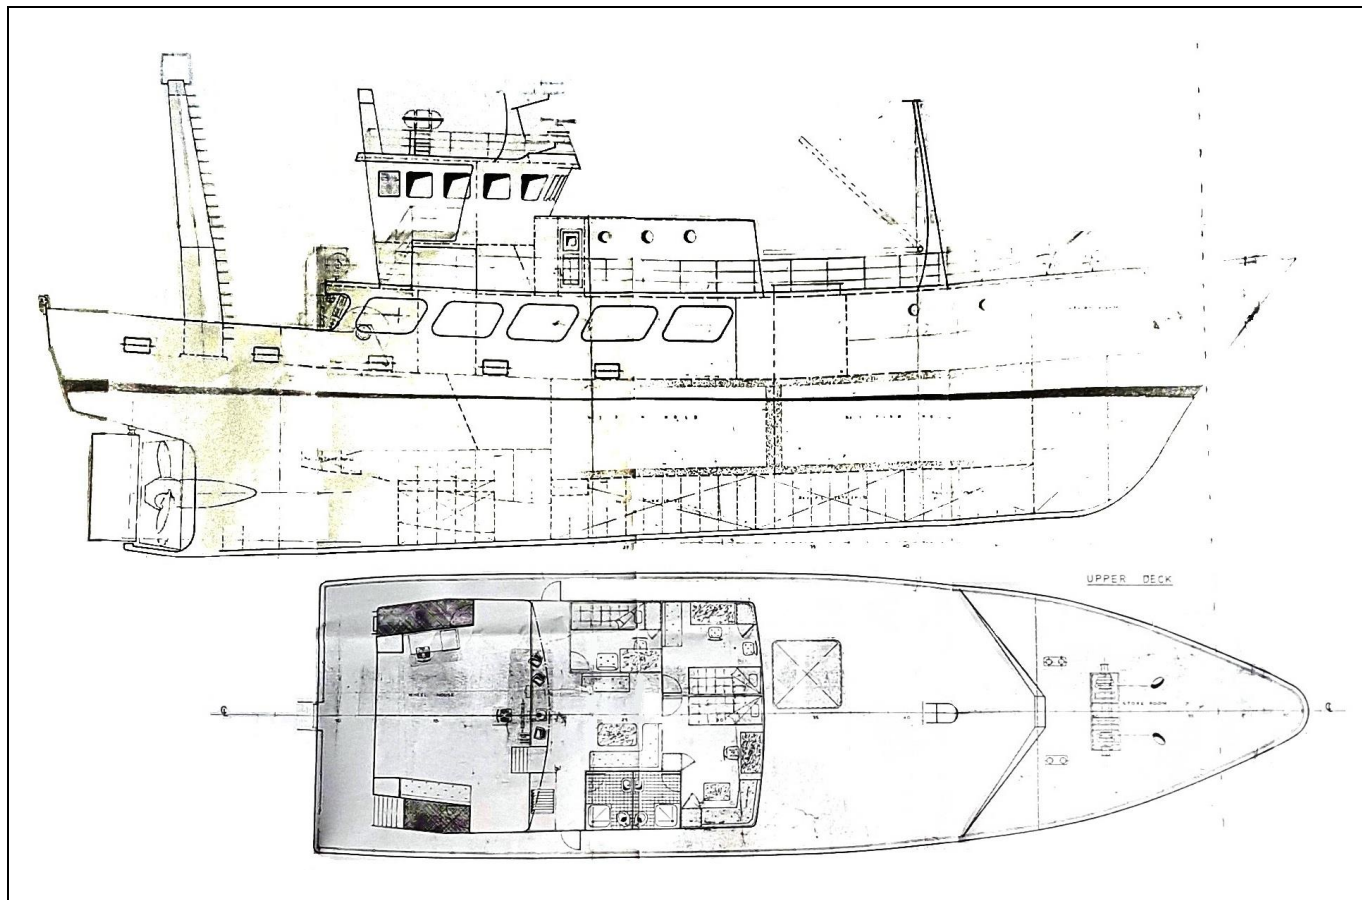
Εικόνα 3.1/1: Απόσπασμα του Σχεδίου Γενικής Διάταξης του Α/Κ ΔΗΜΗΤΡΙΟΣ.

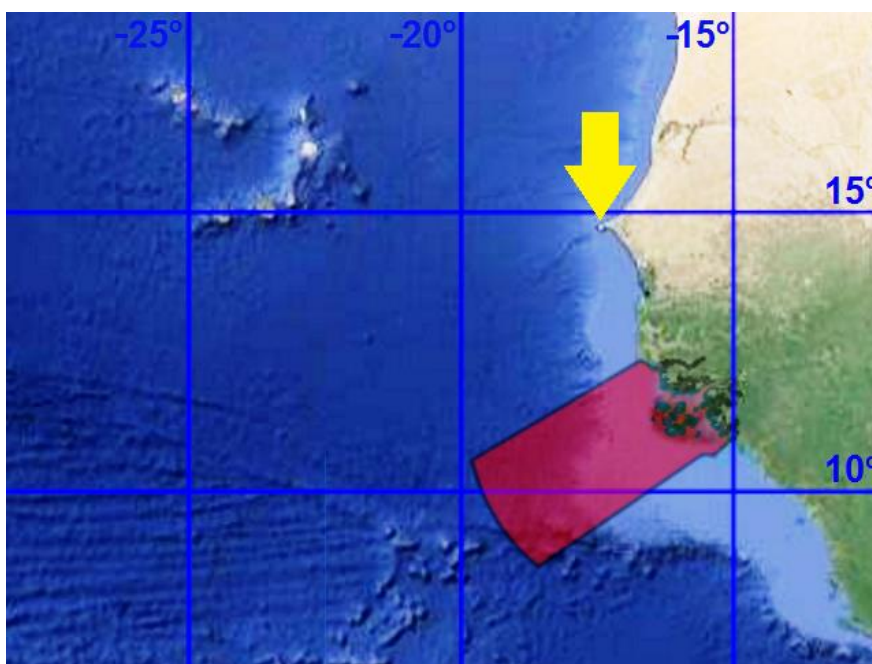
**Εικόνα 3.2/1:**

Το Α/Κ “ΔΗΜΗΤΡΙΟΣ” απέπλεε από τον λιμένα Ντακάρ Σενεγάλης (κίτρινο βέλος) και αλίευε για εβδομάδες στην ευρύτερη θαλάσσια περιοχή της Γουινέα-Μπισσάου (κόκκινος τομέας), σε απόσταση άνω των 200 ν.μ. από την περιοχή ελλιμενισμού του.

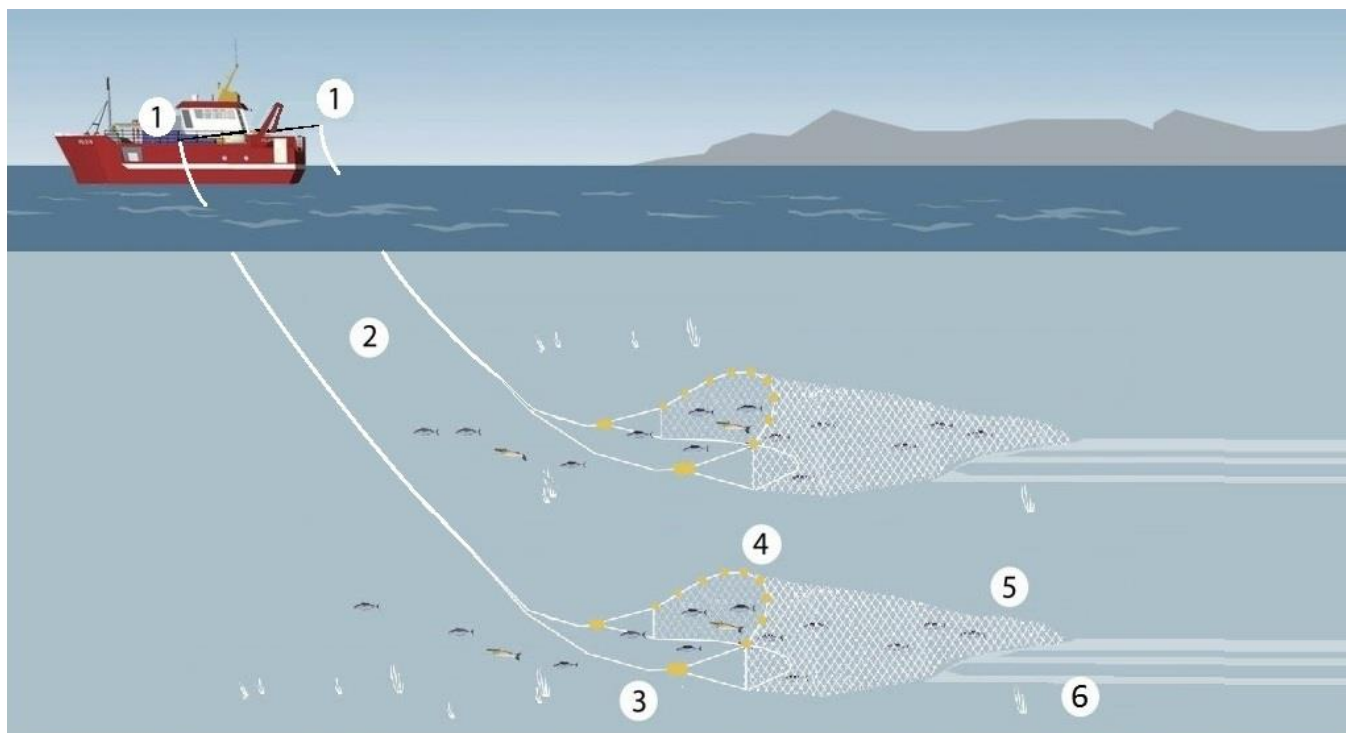
Σχετικά με τον αλιευτικό εξοπλισμό του σκάφους, μια τυπική διάταξη των Α/Κ που εκτελούν αλιεία με τράτες απεικονίζεται στην **Εικόνα 4.2.2/1**. Σε αυτή διακρίνονται οι συρόμενες πόρτες καθώς και τα δίχτυα του σκάφους, τα οποία συγκρατούνται από μακριά συρματόσχοινα που διέρχονται από δύο βραχίονες (“μπούμες”) εκατέρωθεν του πρυμναίου τμήματος του σκάφους.

**Εικόνα 4.2.2/1:** Τυπική διάταξη Α/Κ σκάφους - τράτας όπου έχουν επισημανθεί τα κύρια μέρη του εξοπλισμού για αυτό το είδος αλιείας.

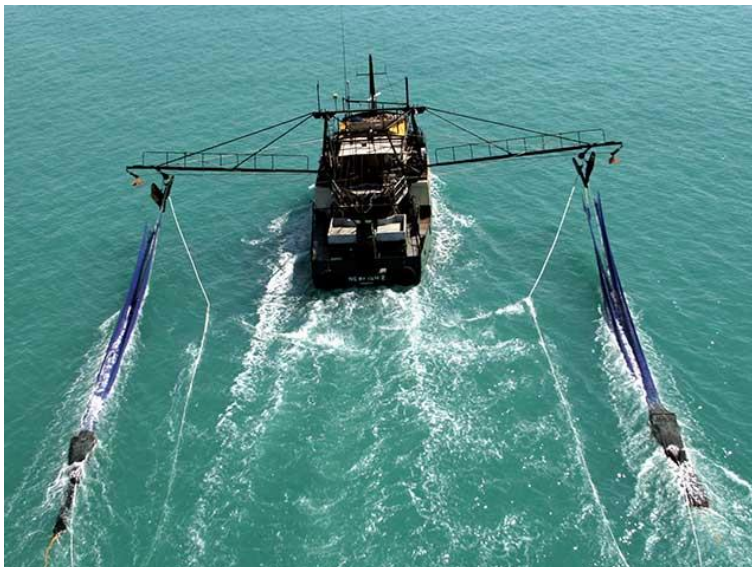
**Εικόνα 4.2.2/3:**

Η **Εικόνα 4.2.2/3** που ακολουθεί δείχνει μία χαρακτηριστική διάταξη του εξοπλισμού αλιευτικού σκάφους με τα χαρακτηριστικά του ΔΗΜΗΤΡΙΟΣ, κατά την έλξη της τράτας, από την οποία γίνεται άμεσα αντιληπτή η επίδραση που έχουν τα αλιευτικά εργαλεία (τράτες) όχι μόνο στην πρόωση του σκάφους λόγω της αντίστασης έλξης που προκαλούν, αλλά και στην ευστάθεια του σκάφους λόγω της κλίσης που μπορεί να προκληθεί σε περίπτωση κατά την οποία το άκρο της μίας από τις δύο μπούμες φορτιστεί περισσότερο από το άκρο της άλλης.

Χαρακτηριστική εικόνα Α/Κ – τράτας με τους 2 βραχίονες συγκράτησης του εξοπλισμού αλιείας σε πλήρη έκταση, σε συνθήκες συνήθους λειτουργίας.
