ΥΠΟΥΡΓΕΙΟ ΝΑΥΤΙΛΙΑΣ ΚΑΙ ΝΗΣΙΩΤΙΚΗΣ ΠΟΛΙΤΙΚΗΣ
ΕΛΛΗΝΙΚΗ ΥΠΗΡΕΣΙΑ ΔΙΕΡΕΥΝΗΣΗΣ ΝΑΥΤΙΚΩΝ
ΑΤΥΧΗΜΑΤΩΝ ΚΑΙ ΣΥΜΒΑΝΤΩΝ (ΕΛΥΔΝΑ)

ΕΚΘΕΣΗ ΔΙΕΡΕΥΝΗΣΗΣ ΝΑΥΤΙΚΟΥ ΑΤΥΧΗΜΑΤΟΣ
03/2017

**ΘΑΝΑΣΙΜΟΣ ΤΡΑΥΜΑΤΙΣΜΟΣ ΟΔΗΓΟΥ ΦΟΡΤΗΓΟΥ ΟΧΗΜΑΤΟΣ
ΕΝΤΟΣ ΤΟΥ Ε/Γ – Ο/Γ «BLUE STAR 1» Ν.Π.: 10744**

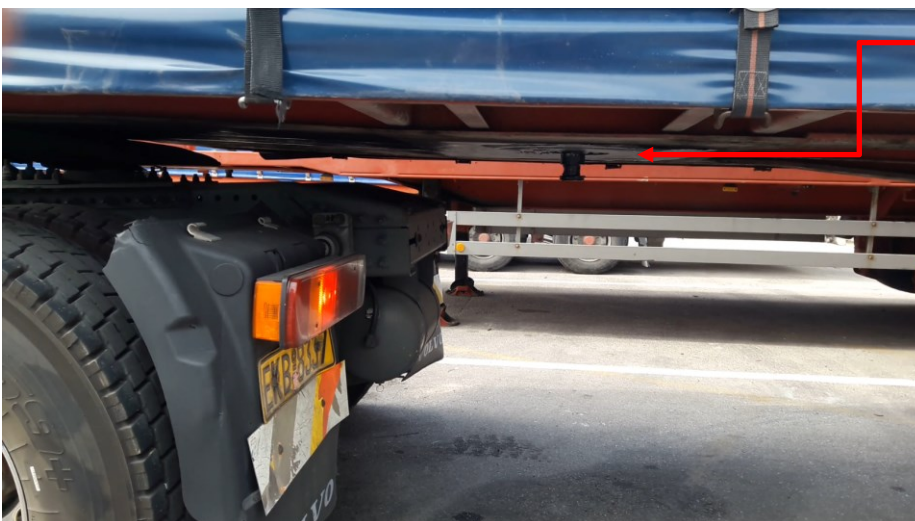
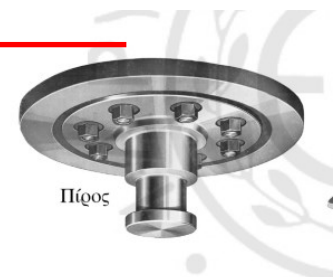
Η σύνδεση μεταξύ του ρυμουλκού και του επικαθήμενου πραγματοποιείται με τη ζεύξη του πύρου έλξης του επικαθήμενου στην πλάκα επικαθήσεως του ρυμουλκού και πιο συγκεκριμένα, όταν ο πύρος εφαρμόσει χωρίς ανοχές στην πλάκα επικαθήσεως και ακουστεί ο χαρακτηριστικός μεταλλικός ήχος (Εικόνες 5 & 6).

Εικόνα 5: Ο πύρος έλξης του ημιρυμουλκούμενου

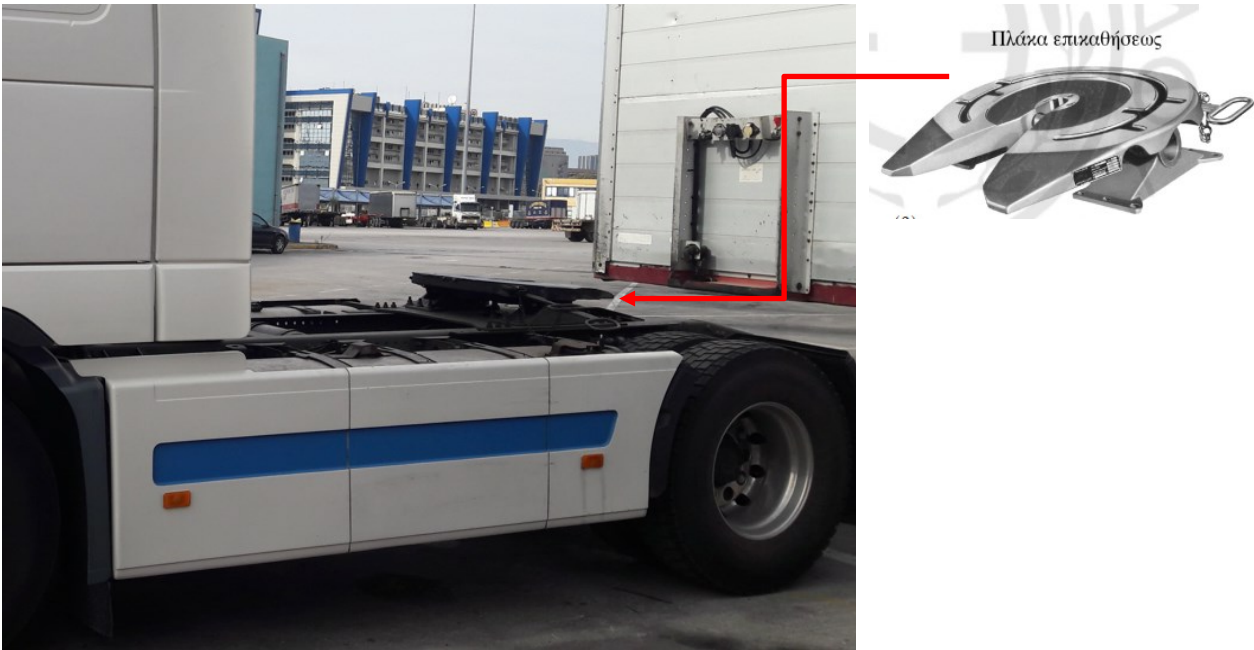
Εικόνα 6: Η πλάκα επικαθήσεως του ρυμουλκού

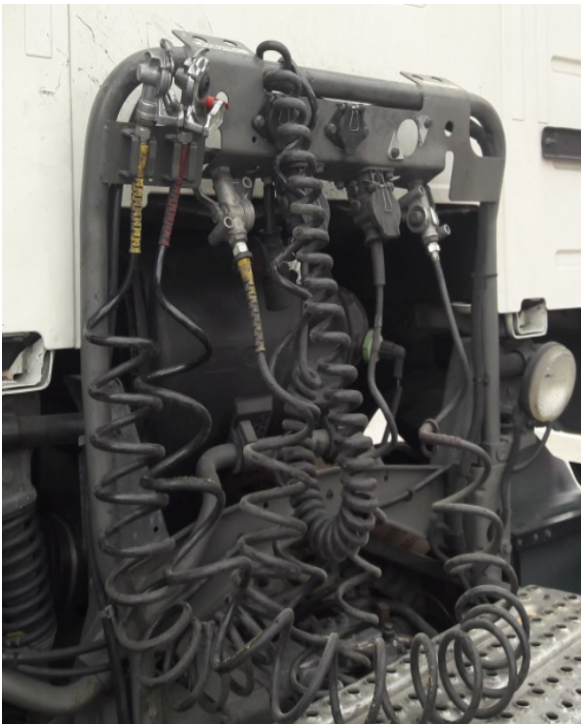
Στη συνέχεια, συνδέονται η ηλεκτρική παροχή (ρευμοτοδότης) του ρυμουλκού και οι ταχυσύνδεσμοι των σωληνώσεων παροχής πεπιεσμένου αέρα. Ακολούθως ανοίγονται διαδοχικά τα επιστόμια (βάνες) των παροχών, όπου υπάρχουν, τα οποία είναι α) της συνεχούς παροχής (κόκκινος αγωγός) και β) της εντολής πέδησης (κίτρινος αγωγός) (Εικόνες 7 & 8).

Εικόνα 7: Πλατφόρμα ζεύξης τράκτορα με τα καλώδια τροφοδοσίας ρεύματος και παροχής αέρα στο ρυμουλκούμενο

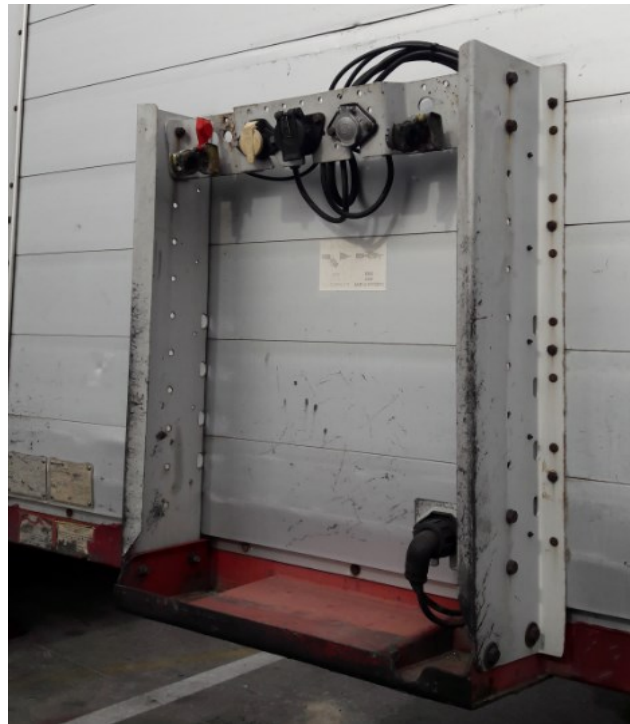
Εικόνα 8: Πλατφόρμα ζεύξης επικαθήμενου με τους υποδοχείς καλωδίων τροφοδοσίας ρεύματος και αέρα

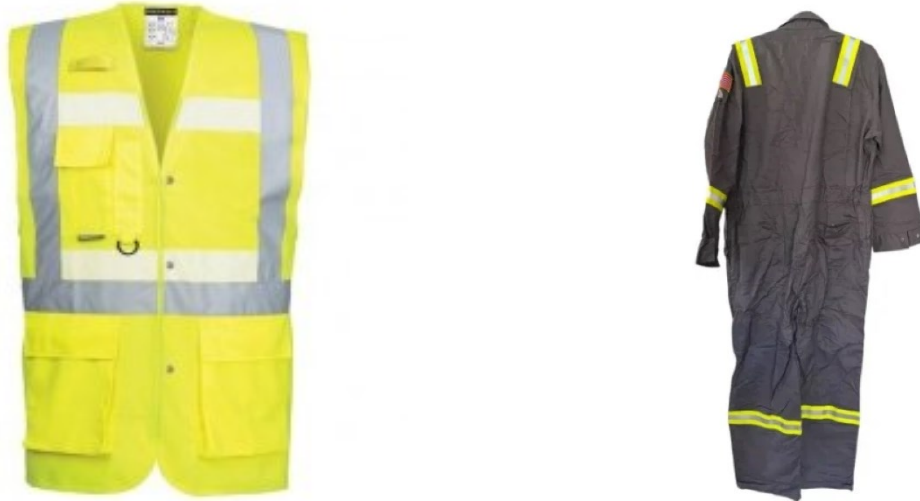
δυνατότητα εντοπισμού των ατόμων που τα χρησιμοποιούν. Τα εν λόγω γιλέκα δέον να φέρουν πιστοποίηση που να εξασφαλίζει την αντοχή τους σε περιβάλλον θαλάσσης και να είναι εύκολα αναγνωρίσιμα.

Εικόνα 13: Φθορίζον γιλέκο με ανακλαστικές ταινίες και φόρμα εργασίας με ανακλαστικές ταινίες
